การแก้ปัญหาภัยน้ำท่วม

4. การบริหารจัดการน้ำท่วม

5. ระบบเตือนภัยน้ำท่วม

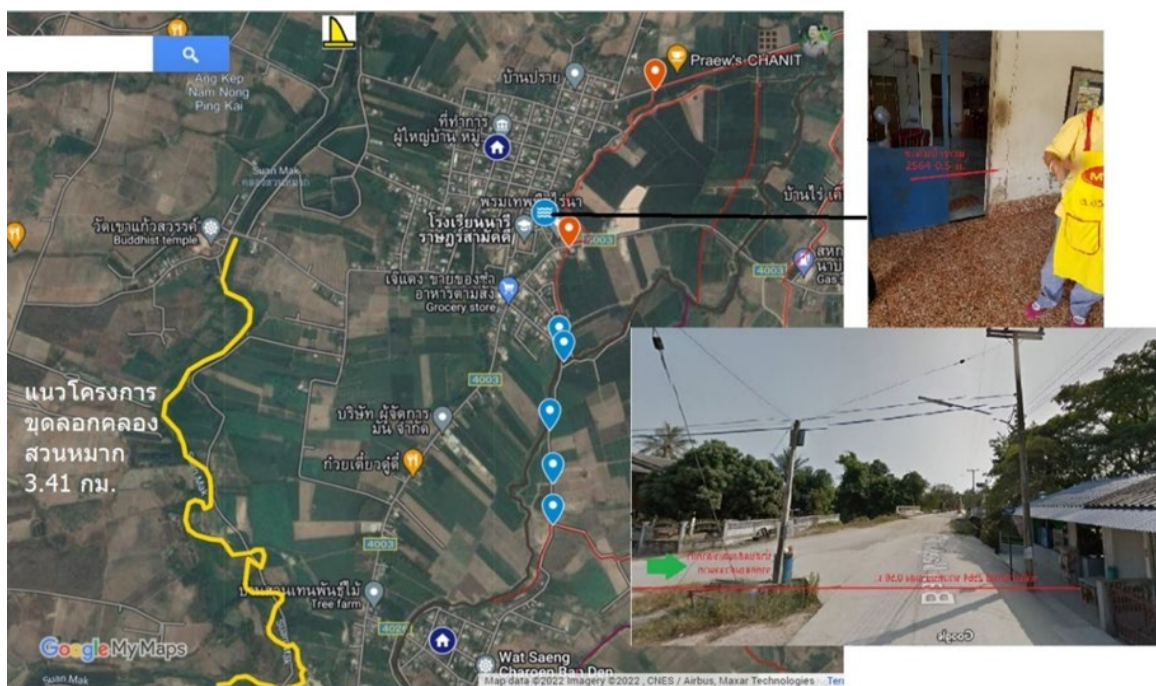
รูปที่ 2 บริเวณพื้นที่น้ำล้นตลิ่งจากคลองสวนหมากเข้าท่วมบ้านแม่นารี

และแนวโครงการขุดลอกคลองสวนหมากยาว 3.4 กม.

บ้านแม่นารีตั้งอยู่ที่หมู่ 5 ต.นาบ่อคำ อ.เมือง จ.กำแพงเพชร มักเกิดปัญหาน้ำท่วมซ้ำซากเป็นประจำทุกปี ทั้งนี้ขึ้นอยู่กับความรุนแรงในแต่ละปี โดยเฉพาะหมู่บ้านบริเวณริมคลองสวนหมากใกล้โรงเรียนนารีราษฎร์สามัคคี ประสบปัญหาน้ำท่วมหนักในปี พ.ศ.2554 และ พ.ศ.2564 ระดับน้ำสูง 50 ซม. นาน 2 – 3 วัน เกิดจากน้ำล้นตลิ่งคลองสวนหมากช่วงที่ยังไม่ได้มีการขุดลอก ทางน้ำคดเคี้ยวมาก (แนวเส้นสีเหลืองใน รูปที่ 2 น้ำไหลไม่สะดวกทำให้น้ำไหลบ่าท่วมพื้นที่เพาะปลูกทางฝั่งขวา (ลูกศรสีแดงในรูปที่ 2 และเข้าท่วมบ้านแม่ นารี (รูปที่ 3 สำหรับ รูปที่ 4 แสดงคราบน้ำท่วมบริเวณบ้านแม่นารีซึ่งเห็นได้ว่ามีระดับถึง 80 ซม.

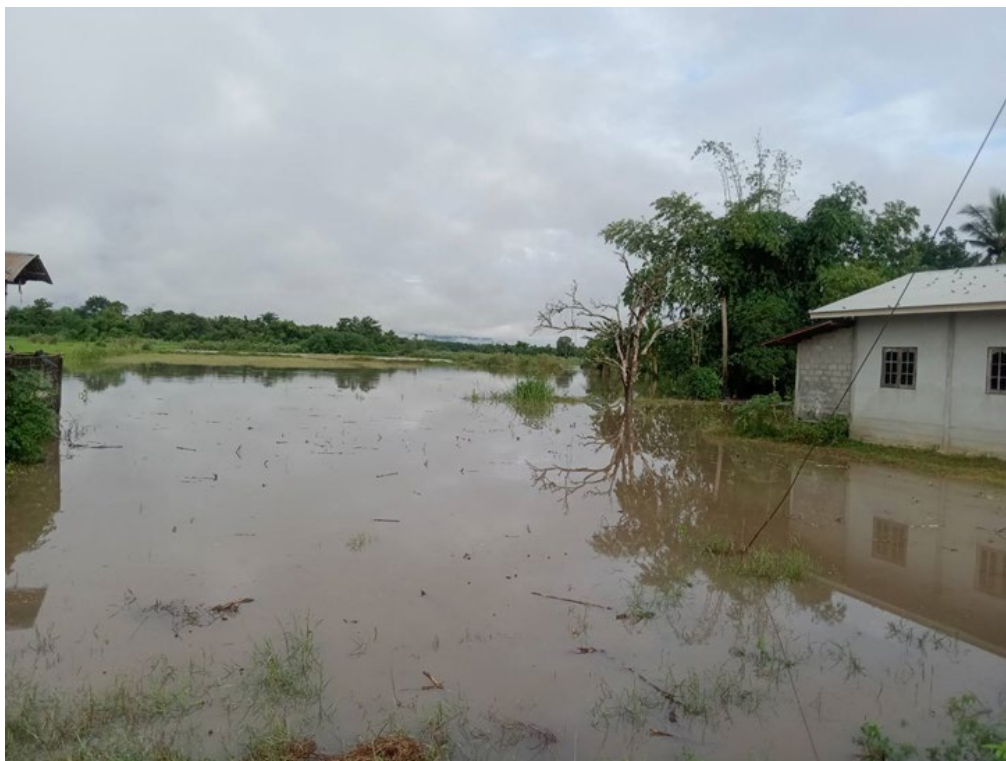
รูปที่ 3 น้ำท่วมบ้านแม่নারี

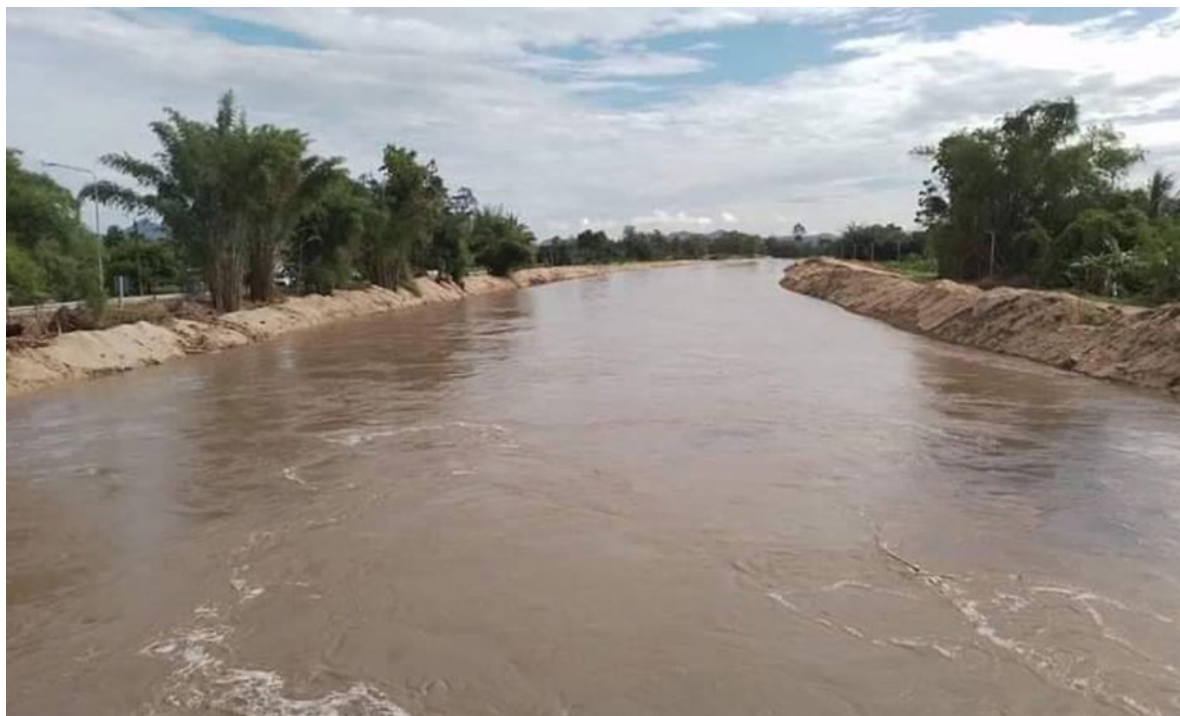
รูปที่ 5 ดินที่ขุดลอก

หลังจากน้ำท่วมปี 2564 ซึ่งรุนแรงใกล้เคียงปี 2554 จึงมีการของงบประมาณจากองค์การบริหารส่วนจังหวัด และสส. มาทำการขุดลอกและขยายคลองสวนหมากเพื่อป้องกันเหตุการณ์น้ำล้นตลิ่งเข้าท่วมบ้านแม่নারีในอนาคต การขุดลอกคลองสวนหมาก แบ่งออกเป็น 2 ช่วง ช่วงที่ 1 คลองสวนหมากบริเวณประปาหมู่บ้าน ใช้เงิน สส. ประมาณ 497,000 บาท ระหว่างวันที่ 24 ก.ย. – 27 ธ.ค. 2564 ช่วงที่ 2 ใช้งบประมาณจาก อบจ. ขุดลอกต่อจนถึงวัดเขาแก้วสวรรค์ เป็นระยะทางประมาณ 3.4 กม. โดยมี ผญ.อรพล ชัยวงศ์ เป็นผู้ประสานงานโครงการ คาดว่าจะแล้วเสร็จในเดือนสิงหาคม 2565 จากภาพจะเห็นได้ว่าดินที่ขุดลอกคลองขึ้นมาพบว่าเป็นดินทราย (รูปที่ 5 ถูกนำมากองเสริมริมตลิ่งคลองซึ่งเป็น ช่วงที่มีความคดเคี้ยวมาก และดินทรายที่กองเสริมตลิ่งไม่ค่อยมั่นคง ถ้าน้ำป่าหลากมาแรงอาจส่งผลให้ตลิ่งพังลงมา และน้ำไหลล้นเข้าท่วมบ้านแม่নারีได้

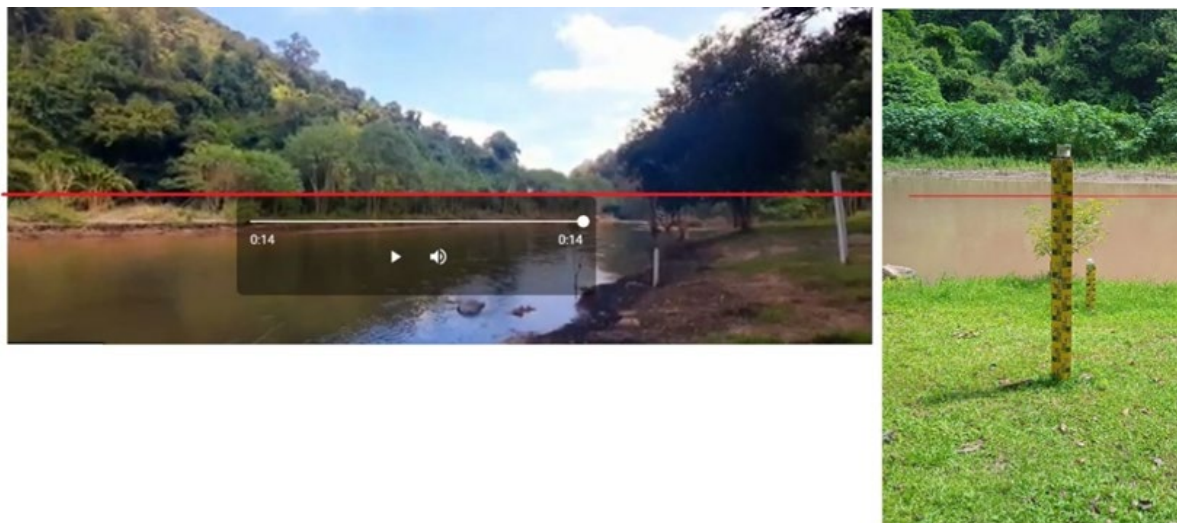
รูปที่ 6 ระดับน้ำในลำน้ำคลองสวนหมากที่ระดับวิกฤติ (+3.70 ม.)

คือ +3.70 ม. ซึ่งหากระดับน้ำถึงระดับวิกฤติแล้ว จนท.ชป. จะนำมาใช้ตัดสินใจในที่ใช้ในการเปิดบานประตูฝายท่ากระดานเพื่อเร่งระบายน้ำลงแม่น้ำปิงพร้อมแจ้งเตือนไปยังกลุ่มผู้ใช้น้ำทางโทรศัพท์

เนื่องจากเกิดน้ำท่วมบ้านแม่নারีเป็นประจำจึงได้มีการเตือนภัยล่วงหน้าโดยกำนันและผู้ใหญ่บ้าน ซึ่งข้อมูลการเตือนภัยดังกล่าวนั้นถึงผู้ประสบเหตุช้าหรือกล่าวได้ว่าระยะเวลาเตือนล่วงหน้าน้อยมากทำให้ผู้ประสบภัยเก็บของไม่ทัน เกิดความเสียหายทุกปี อย่างไรก็ตามเจ้าหน้าที่ของรัฐโดยเฉพาะเจ้าหน้าที่จากกรมชลประทาน (จนท.ชล. ได้พยายามหาวิธีการเตือนภัยน้ำท่วมบริเวณบ้านแม่নারี โดย จนท.ชล. จะดูระดับน้ำที่หน่วยพิทักษ์อุทยานแห่งชาติที่ติดตั้งอยู่เหนือฝายคลองสวนหมาก (รูปที่ 6 ซึ่งระดับน้ำที่เข้าเกณฑ์วิกฤติ

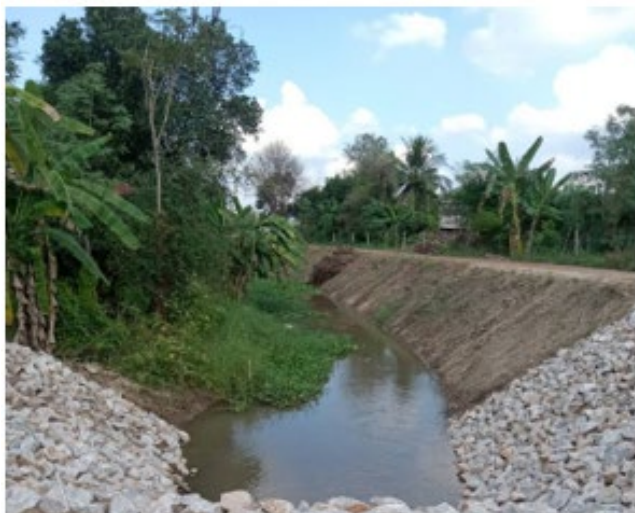
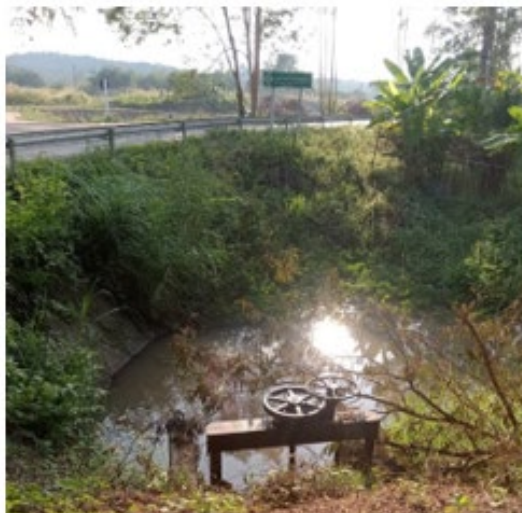
รูปที่ 7 คลองส่งน้ำสาย 1L และ 2L

ฝายท่ากระดานทำหน้าที่ทดน้ำเพื่อให้ไหลเข้าคลองส่งน้ำ 3 สาย (คลองธรรมชาติ ซึ่งทำหน้าที่ทั้งส่งน้ำและระบายน้ำประกอบด้วยฝั่งขวา 1 สาย (1R และฝั่งซ้าย 2 สาย (1L, 2L โดยสาย 1L คือคลองสายที่อยู่ด้านเหนือน้ำด้านบนสุดของฝายท่ากระดาน ส่วนสาย 2L หมายถึงคลองซึ่งอยู่ถัดลงไปทางด้านล่าง ดังรูปที่ 7 ซึ่งคลองทั้ง 2 สายนี้แยกออกจากคลองสวนหมากเหนือฝายท่ากระดานที่จุดเดียวกัน มาเป็นระยะทางประมาณ 50 เมตร ดังรูปที่ 8 จึงไหลแยกออกเป็น 2 สายลอดผ่านถนนทางหลวงชนบทกำแพงเพชร สาย 1028 โดยช่วงฤดูฝนมักประสบปัญหาน้ำท่วมโดยเฉพาะพื้นที่บริเวณริมฝั่งขวาของคลองสาย 1L แถวหมู่ 9 ต.ท่าขุนราม ห่างจากต้นคลองไปเป็นระยะทางประมาณ 1 กม. ระยะเวลาที่ถูกน้ำท่วมขังประมาณ 2-3 วัน ความรุนแรงขึ้นอยู่กับปริมาณน้ำที่ล้นจากตลิ่งคลองสาย 1L ไหลป่าเข้าท่วมพื้นที่ โดยระดับน้ำท่วมจะแปรผันตรงกับปริมาณน้ำในคลอง 1L ซึ่งเป็นผลมาจากระดับน้ำในคลองสวนหมากที่เพิ่มขึ้นด้วยเนื่องจากบริเวณปากคลองไม่มีอาคารควบคุมจึงทำให้น้ำไหลเข้าคลอง 1L อย่างอิสระ

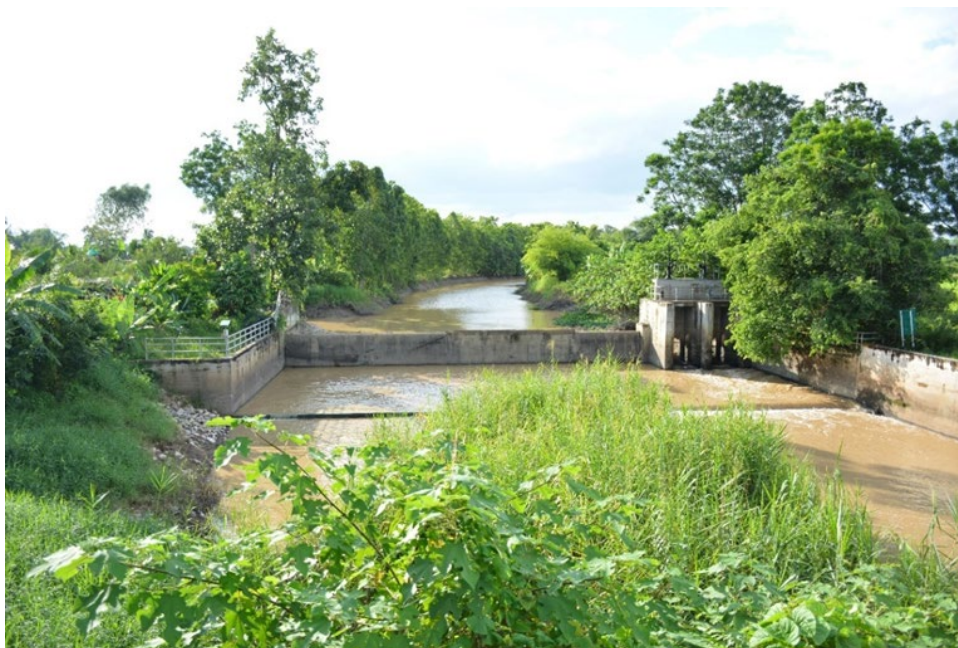
รูปที่ 10 ฝาย อบจ.ท้ายจุดบรรจบระหว่างคลองแม่ค้อสายบนและสายล่าง

ฝายที่ปิดกั้นคลองแม่ค้อเป็นฝายดังกล่าวเป็นฝายแบบกำแพงตั้งคอนกรีตเสริมเหล็ก (รูปที่ 10) มีความยาวสันฝายเท่ากับความกว้างคลองแม่ค้อ ประมาณ 25 ม. มีประตูระบายน้ำพร้อมบานปิด เปิด พร้อมเครื่องกว้านบานระบายทำงานด้วยแรงคน กว้างประมาณ 1 เมตร 2 ช่องตั้งอยู่ด้านตลิ่งฝั่งซ้ายของตัวฝาย ช่วงกลางฝายถูกออกแบบให้มีช่องระบายน้ำ โดยลดระดับสันฝายลงประมาณ 0.50 ม. โดยมีความกว้างของฝายเท่ากับ 10 ม. แต่ปัจจุบันถูกปรับปรุงโดยปิดช่องระบายน้ำดังกล่าวเพื่อเพิ่มการเก็บกักน้ำทำให้ระดับสันฝายสูงเท่าระดับดินโดยรอบ จึงส่งผลให้น้ำท่วมเหนือระดับตลิ่งและเกิดน้ำท่วมได้เมื่อเกิดฝนตก เมื่อคลองแม่

2 ฝาย อบจ. มีระดับฝายสูงถึงตลิ่งกรณีน้ำมากน้ำจะท่วมตลิ่งเข้าท่วมพื้นที่เพาะปลูกได้ง่าย ถึงแม้จะมีบานระบายขนาด 1 ม. จำนวน 2 บาน แต่สามารถระบายน้ำที่เกิดจากฝนตกหนักของคลองแม่ค้อตอนล่างได้ทัน

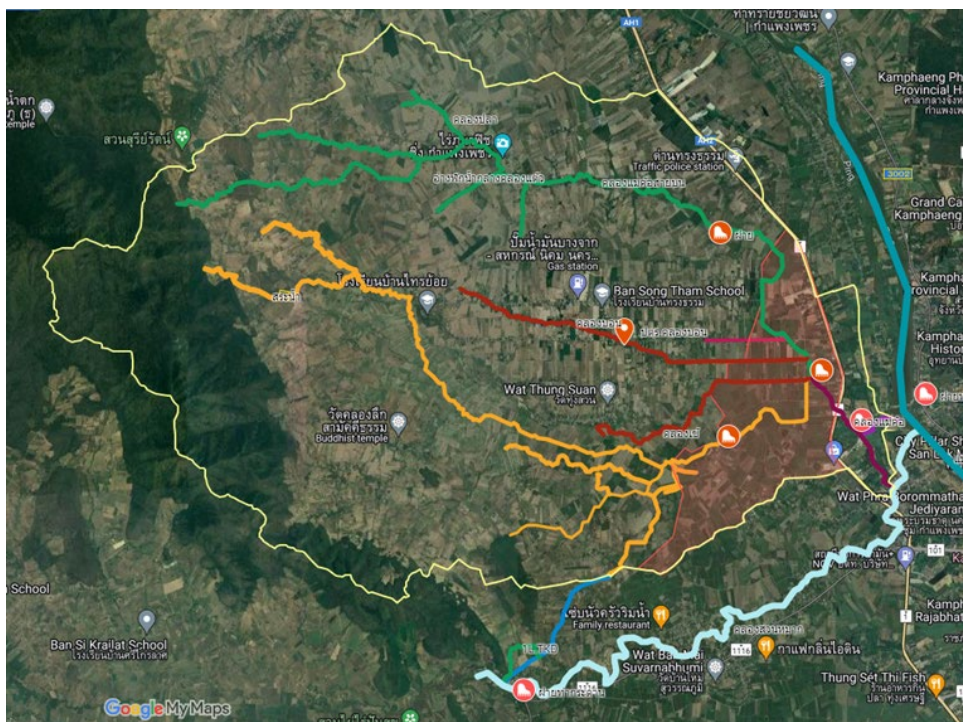
รูปที่ 11 ผังน้ำคลองแม่ค้อและพื้นที่เสี่ยงภัยน้ำท่วม

ค้อสายบนและสายล่างไหลมารวมกันแล้วจะไหลต่อไปอีก 1.55 กม. ก่อนแยกออกเป็นสองสาย คือ สายแรก คลองแม่ค้อ-ท่อทองแดง (คลองนา มีความยาวประมาณ 730 ม. โดยจะไหลลงลงแม่น้ำปิงห่างจากท้ายฝายท่อทองแดง 300 ม. ส่วนสายที่สอง คือ คลองแม่ค้อ-วัดสว่างอารมณ์ จะไหลบรรจบคลองสวนหมากที่วัดสว่างอารมณ์ มีความยาว 1.36 ม. ซึ่งน้ำจากคลองแม่ค้อส่วนใหญ่จะระบายลงแม่น้ำปิงผ่านทางคลองแม่ค้อ-ท่อทองแดง รายละเอียดผังน้ำคลองแม่ค้อและพื้นที่น้ำท่วมแสดงดังรูปที่ 11

พื้นที่เสี่ยงภัยน้ำท่วมในคลองแม่ค้อโดยปกติจะมีพื้นที่ที่อยู่เหนือฝาย อบจ. โดยน้ำจะท่วมเหนือระดับตลิ่งและเกิดน้ำท่วมได้เมื่อเกิดฝนตก ถัดขึ้นไปด้านเหนือฝายของตลิ่งฝั่งขวามีน้ำไหลจากคลองทุ่งสอชลมาลงคลองค้อ ทำให้พื้นที่ที่เกิดปัญหาน้ำท่วมในฤดูฝนเกือบทุกปีคือพื้นที่ตั้งแต่เหนือฝายนี้ขึ้นไป โดยลักษณะเป็นน้ำที่เอ่อทันตลิ่งลำคลองแม่ค้อขึ้นมาท่วมพื้นที่ 2 ฝั่ง แต่ทุกครั้งจะท่วมลึกเฉลี่ยราว 0.50 ม. นานประมาณ 2 – 3 วัน (จากการสอบถามเบื้องต้นพบว่าพื้นที่บริเวณด้านท้ายฝายลงไป ไม่มีปัญหาน้ำท่วม นอกจากนี้คลองแม่ค้อยังมีลำคลองสาขาชื่อคลองบอน (รูปที่ 12 ไหลมาลงทางด้านฝั่งขวาของคลองแม่ค้อด้วย อย่างไรก็ตามจากการลงพื้นที่สำรวจและสอบถามประชาชนในพื้นที่ และข้อมูลจาก GISTDA พบว่า ในปี พ.ศ.2564 พื้นที่น้ำท่วมในลุ่มน้ำคลองแม่ค้อได้ครอบคลุมพื้นที่ฝั่งตะวันตกของถนนพหลโยธิน ในเขต หมู่ที่ 3, 9 และ 12 ในเขต ต.ทรงธรรม และ หมู่ 6, 10, 11 และ 12 ในเขต ต.นครชุม มีพื้นที่รวม 11.7 ตาราง กม. หรือ 7,300 ไร่ ในปี 2564 น้ำท่วมหนัก ท่วมถนนและบ้านเรือนสูงประมาณ 0.3 เมตร และระยะเวลาน้ำท่วมนานเกือบสัปดาห์ ชาวที่ปลูกได้รับความเสียหายเกือบทั้งหมด สาเหตุที่ทำให้น้ำท่วมหนักในปี 2564 คือ ฝนตกหนักติดต่อกันรายวัน และครอบคลุมพื้นที่ส่วนใหญ่ใน 3 ตำบลคือ ต.เพชรชมพู ต.ทรงธรรม และ ต.นครชุม และมีน้ำบางส่วนจากฝายท่ากระดานถูกระบายลงคลองแม่ค้อสายล่าง โดยน้ำจากคลองสาย 2L ของฝายท่ากระดานสามารถระบายลงสู่ลำน้ำสาขาของคลองแม่ค้อสายล่างได้และคาดว่าอาจเป็นสาเหตุหนึ่งที่ทำให้เกิดน้ำท่วมใน

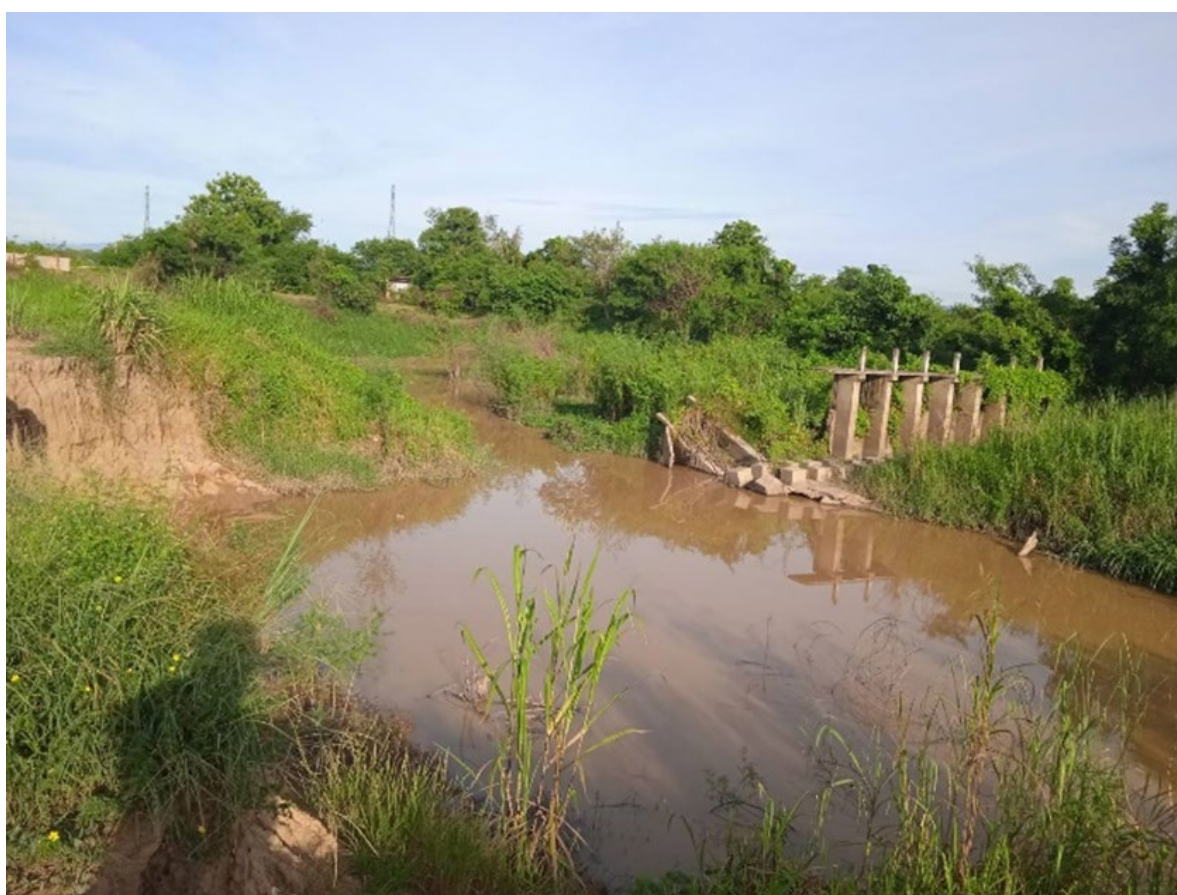
รูปที่ 12 ฝ่าย มข. บริเวณปากคลองแม่ค้อ-ท่อทองแดง เป็นฝ่าย มข.

มีฝาย มข.กั้นขวางทางน้ำ ปัจจุบัน ฝาย มข.ถูกน้ำกัดเซาะปีกฝายฝั่งขวาขาดใช้การไม่ได้ (รูปที่ 13) แต่ยังไม่รื้อทิ้ง หรือทำการปรับปรุงใด ๆ

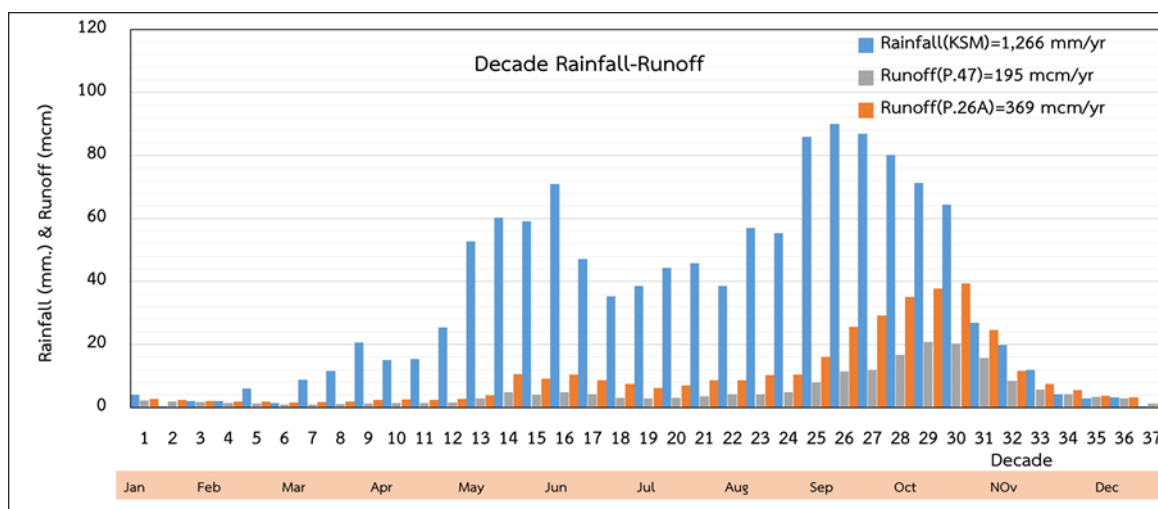
รูปที่ 13 กราฟเปรียบเทียบปริมาณฝนราย 10 วันเฉลี่ยของสถานีคลองสวนหมากกับปริมาณน้ำท่าราย 10 วันเฉลี่ยที่สถานี P.47 และสถานี P.26A

จากข้อมูลฝนรายวันของสถานีวัดน้ำฝนคลองสวนหมาก (12021 ของกรมชลประทาน และน้ำท่ารายวันของสถานีวัดน้ำ P.47 (บ้านโป่งน้ำร้อน และ P.26A (บ้านใหม่ ระหว่างปี พ.ศ. 2534 – 2563 ได้ทำการคำนวณฝนและน้ำท่าราย 10 วันเฉลี่ยในช่วง 30 ปี แล้วนำมาสร้างกราฟเปรียบเทียบกันดังแสดงใน **รูปที่ 13** ซึ่งจะเห็นได้ฝนส่วนใหญ่ตกในช่วงฤดูฝนและมีอิทธิพลทำให้เกิดน้ำท่าในลุ่มน้ำ ถึงแม้ว่าโดยเฉลี่ยจะมีน้ำไหลในคลองสวนหมากตลอดทั้งปีแต่ปริมาณน้ำท่าในเดือนธันวาคม – เมษายน มีน้อยมาก ลักษณะฝนในลุ่มน้ำคลองสวนหมากจะตกหนักช่วงต้นฤดู (พฤษภาคม และปลายฤดู (กันยายน – ตุลาคม ช่วงกลางฤดู (ประมาณปลายมิถุนายน – ต้นกรกฎาคม ปริมาณฝนจะลดลงอย่างเห็นได้ชัด หลังจากเข้าสู่ฤดูฝน (ปลายเมษายน – ต้นพฤษภาคม ปริมาณน้ำท่าในคลองสวนหมากเริ่มเพิ่มมากขึ้นในช่วงต้นเดือนพฤษภาคม หลังจากนั้นปริมาณน้ำท่าจะลดลงเล็กน้อย และเพิ่มมากขึ้นในช่วงเดือนกันยายน และมีค่ามากที่สุดช่วงปลายเดือนตุลาคม หลังจากหมดฝนปริมาณน้ำท่าในคลองสวนหมากจะลดลงอย่างรวดเร็วฝนจะลดลง และปริมาณน้ำท่าจะมีค่าน้อยมากตลอดช่วงฤดูแล้งตามทีกล่าวมาแล้ว

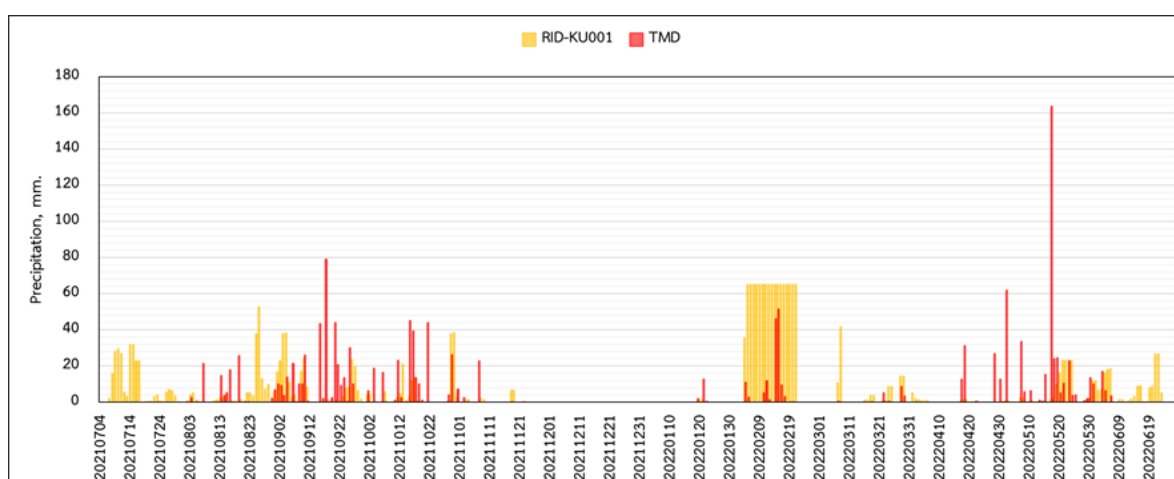
รูปที่ 14 เปรียบเทียบการกระจายตัวของฝนสถานี RID-KU001 กับสถานีอุตุฯมหาวิทยาลัย

เมื่อนำข้อมูลฝนของสถานีตรวจวัดสภาพอากาศอัตโนมัติทั้งสถานี และข้อมูลน้ำฝนของกรมอุตุฯ มาทำการเปรียบเทียบแสดงดัง**รูปที่ 14** ถึง **รูปที่ 17** พบว่า ข้อมูลฝนสถานี RID-KU001 มีความผิดปกติในช่วงวันที่ 5 – 21 กุมภาพันธ์ พ.ศ.2565 ซึ่งมีปริมาณฝนเท่ากับ 65 มม. ติดต่อกันเป็นระยะเวลาาน แสดงดัง**รูปที่**

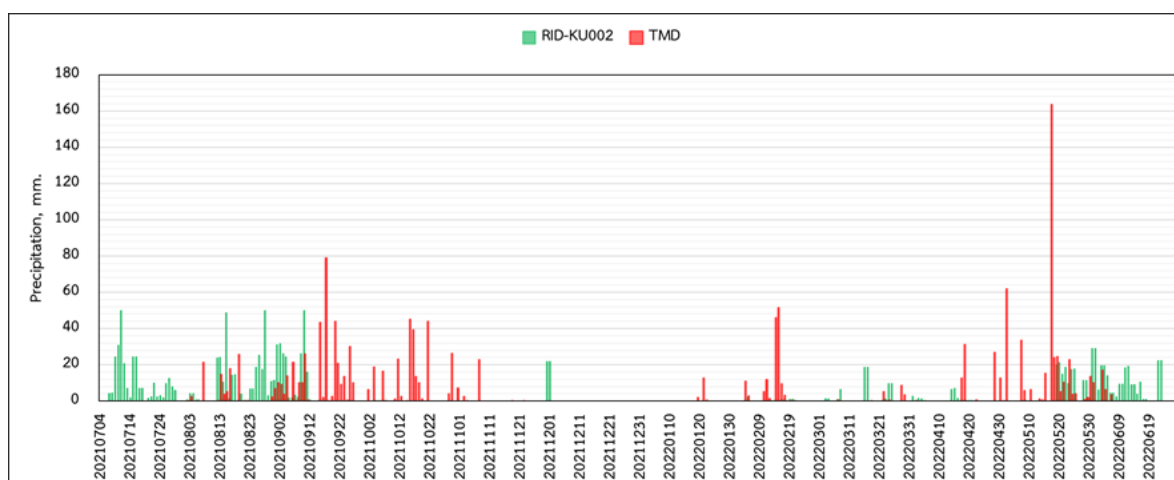
รูปที่ 15 เปรียบเทียบการกระจายตัวของฝนสถานี RID-KU002 กับสถานีอุตุฯมหาวิทยาลัย

14 สถานี RID-KU002 มีปริมาณฝนสูงสุด เท่ากับ 50 มม. และมีลักษณะการกระจายตัวของฝนไม่สอดคล้องกับข้อมูลฝนสถานีอุตุฯ แสดงดังรูปที่ 15 สถานี RID-KU003 มีการกระจายตัวของฝนในช่วงเดือนกรกฎาคม ในขณะที่สถานีอุตุฯไม่มีการกระจายตัวของฝน แต่ในช่วงเดือนกันยายน พ.ศ.2564 จนถึงวันที่ 2 มิถุนายน พ.ศ.2565 มีการกระจายตัวของฝนทั้ง 2 สถานี ใกล้เคียงกัน แต่ปริมาณฝนของสถานีอุตุฯ มีมากกว่าสถานี RID-KU003 แสดงดังรูปที่ 16 ส่วนสถานี RID-KU004 มีการกระจายตัวของฝนในช่วงเดือน กรกฎาคม พ.ศ. 2564 ถึงเดือน พฤศจิกายน พ.ศ.2564 มากกว่าสถานีอุตุฯ แต่ลักษณะการกระจายตัวของฝนสอดคล้องกับ สถานีอุตุฯ แสดงดังรูปที่ 17 ส่วนการเปรียบเทียบฝน 5 สถานีแสดงดังรูปที่ 18 ดังนั้นจึงทำการเปรียบเทียบ ข้อมูลฝนของสถานี RID-KU003 สถานี RID-KU004 กับสถานีอุตุฯ ในการวิเคราะห์ปริมาณน้ำเพื่อใช้เป็นข้อมูล ประกอบในการบริหารจัดการน้ำท่วม

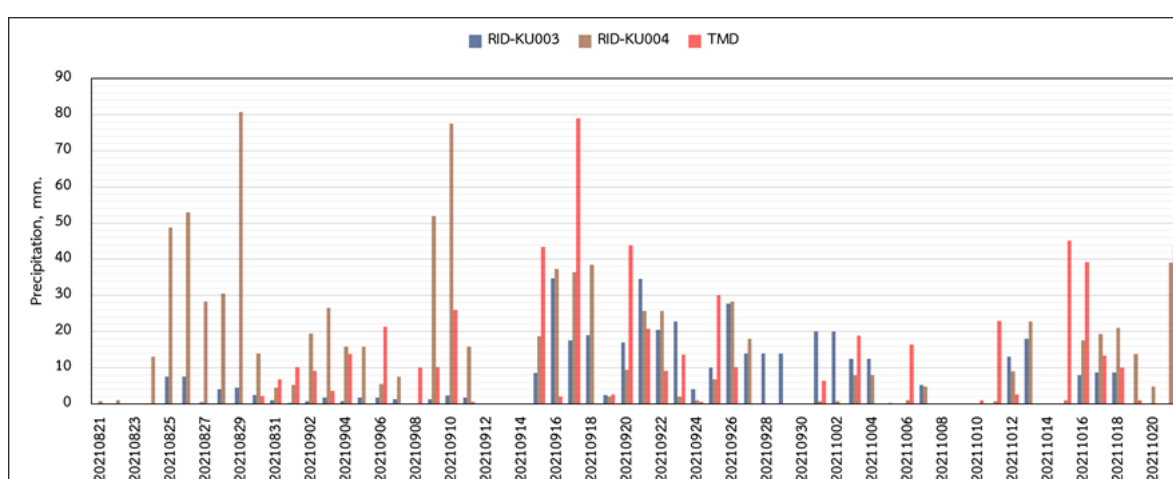
รูปที่ 19 เปรียบเทียบข้อมูลฝนสถานี RID-KU003 สถานี RID-KU004 และสถานีอุตุฯ

รูปที่ 19 แสดงการเปรียบเทียบการกระจายตัวของฝนของสถานี RID-KU003 สถานี RID-KU004 และสถานีอุตุฯ พบว่า สถานี RID-KU003 มีการกระจายตัวของฝนน้อยกว่าสถานี RID-KU004 และสถานีอุตุฯ โดยมีปริมาณฝนสูงสุดเท่ากับ 34.75 มม. ในช่วงวันที่ 16 กันยายน พ.ศ.2564 สถานี RID-KU004 มีปริมาณฝนตกสูงกว่าสถานี RID-KU003 และสถานีอุตุฯ ในช่วงเดือนสิงหาคม ถึงช่วงต้นเดือนกันยายน พ.ศ.2564 ปริมาณฝนสูงสุดเท่ากับ 80.75 มม. ในวันที่ 29 สิงหาคม พ.ศ.2564 และในวันที่ 10 กันยายน พ.ศ.2564 มีปริมาณฝนสูงสุดเท่ากับ 77.5 มม. ส่วนสถานีอุตุฯมีปริมาณฝนสูงสุดเท่ากับ 79 มม. ในช่วงวันที่ 17 กันยายน พ.ศ.2564 ซึ่งปริมาณฝนที่ตกลงมาในช่วงเวลาดังกล่าวอาจสะสมจนเป็นปริมาณน้ำท่าไหลท่วมพื้นที่ลุ่มน้ำย่อยแม่คือ

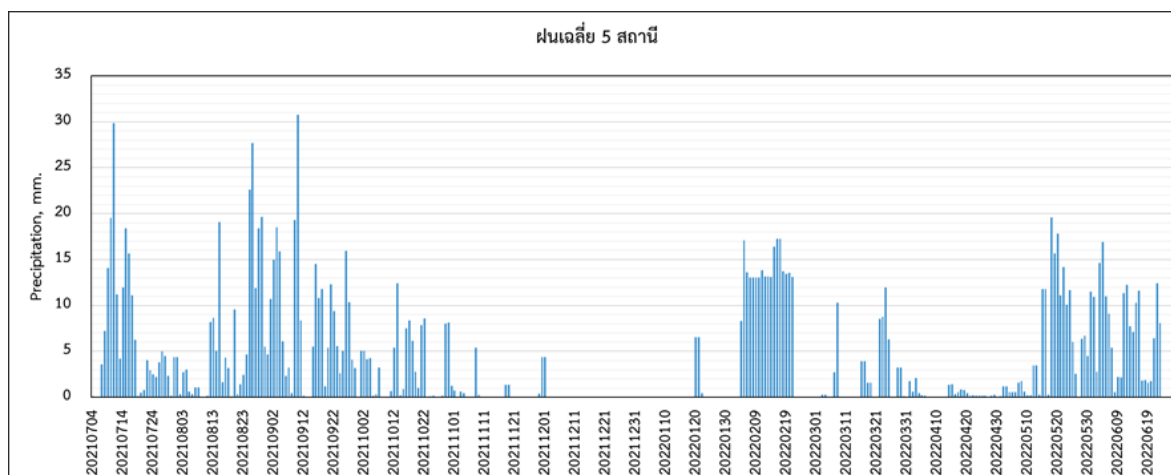
รูปที่ 20 ปริมาณฝนเฉลี่ย 5 สถานี

จากนั้นได้นำข้อมูลฝนทั้ง 5 สถานี มาเฉลี่ยกันดังรูปที่ 20 พบว่า ฝนเฉลี่ยทั้ง 5 สถานี สูงสุดเท่ากับ 30.7 มม. ในช่วงวันที่ 10 กันยายน พ.ศ. 2564 ปริมาณฝนเฉลี่ยสะสมตั้งแต่วันที่ 10 กันยายน พ.ศ.2564 ถึงวันที่ 26 กันยายน พ.ศ.2564 มีค่าเท่ากับ 138.85 มม.

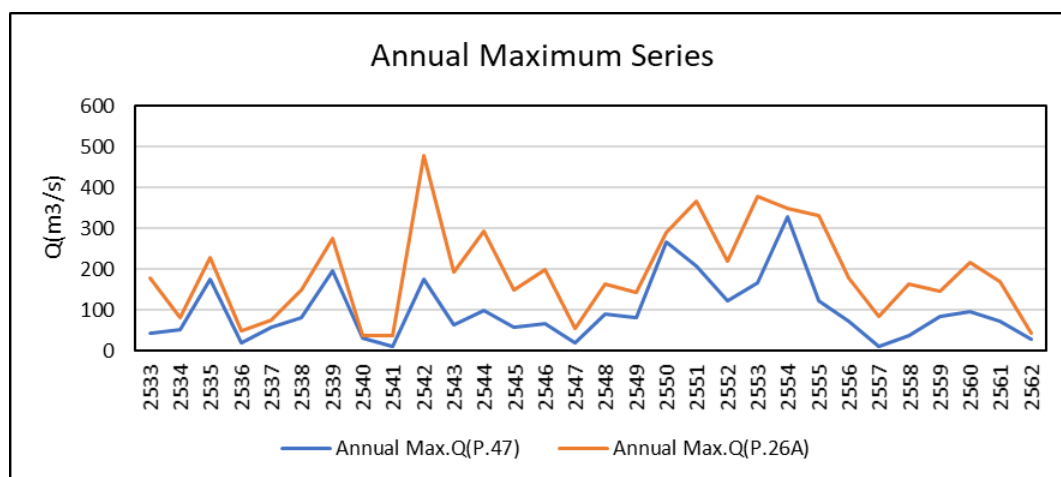
รูปที่ 27 อัตราการไหลสูงสุดรายปี ของ P.47 และ P.26A

จากสถิติข้อมูลปริมาณน้ำท่ารายวันที่สถานี P.47 และ P.26A ระหว่างปี 2533-2567 ระยะเวลา 30 ปี ได้นำมาแสดงค่าอัตราการไหลสูงสุดรายปี (Annual Maximum Series ดังรูปที่ 27 ซึ่งพบว่าอัตราการไหลรายปีสูงสุดของสถานี P.47 เท่ากับ 329.7 ลบ.ม./วินาที เกิดขึ้นในปี 2554 ขณะที่อัตราการไหลสูงสุดรายปีของสถานี P.26A เกิดขึ้นในปี พ.ศ. 2542 มีค่าเท่ากับ 477.7 ลบ.ม./วินาที

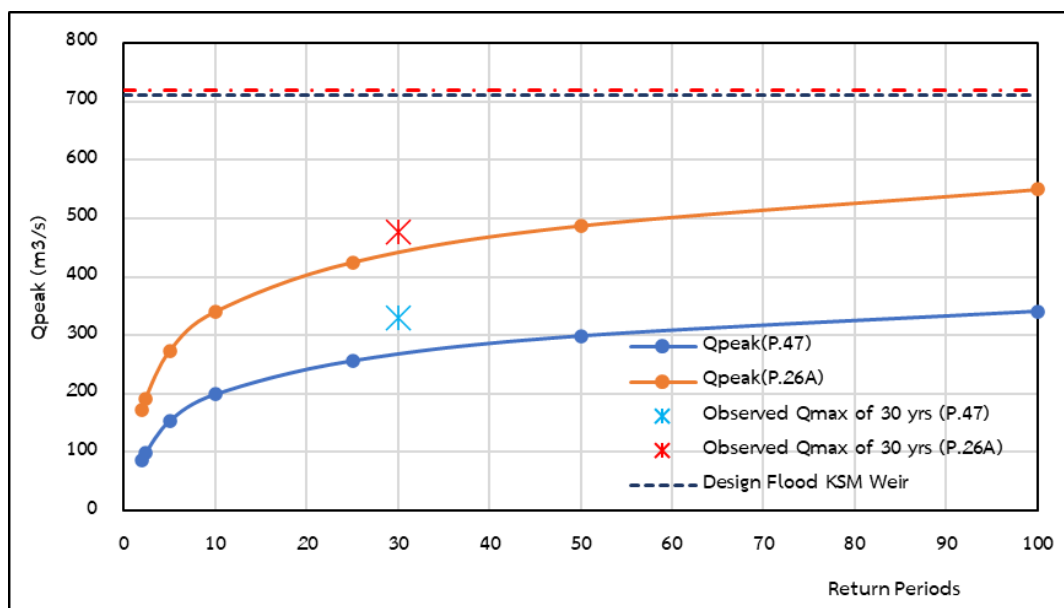
รูปที่ 28 กราฟ Gumbel การแจกแจงความถี่น้ำท่วมที่สถานี P.47 และ P.26A และค่าสถิติที่สำคัญ

เมื่อนำอัตราการไหลสูงสุดรายปีของสถานีวัดน้ำท่า P.47 และ P.26A มาวิเคราะห์ความถี่น้ำท่วม โดยใช้ Gumbel Distribution ที่รอบปีการเกิดซ้ำ 2-100 ปี ทำให้ได้ผลการวิเคราะห์ค่าอัตราการไหลสูงสุดรายปี ดังรูปที่ 28 ดังกล่าวอย่างน้อยก็ต่ำกว่าค่า Design Flood ของฝายคลองสวนหมากและฝายท่ากระดานที่ใช้ค่าออกแบบเท่ากับ 710 และ 720 ลบ.ม./วินาที ตามลำดับ

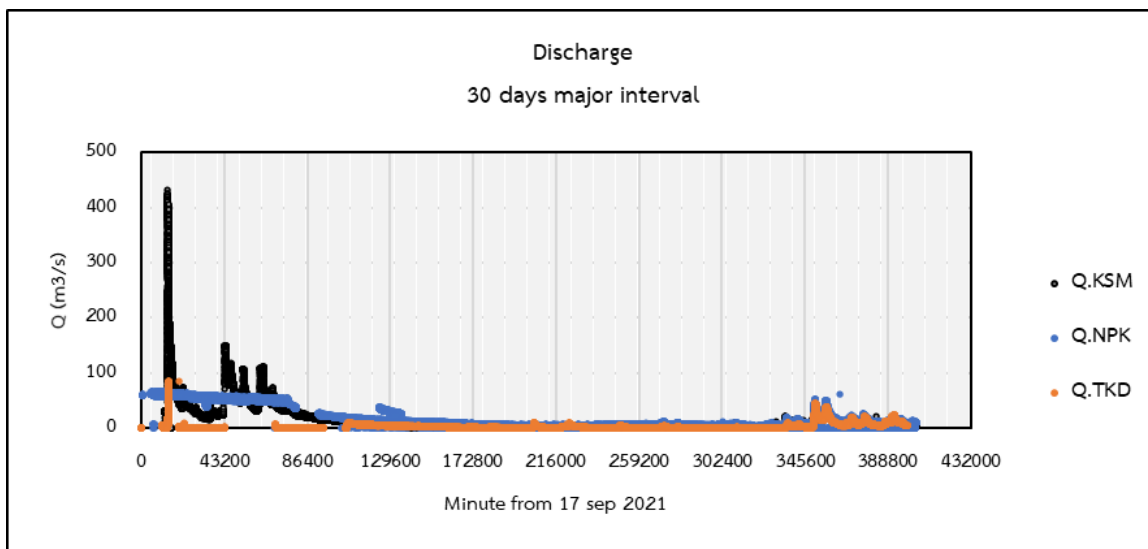
รูปที่ 29 อัตราการไหลของน้ำผ่านฝายคลองสวนหมาก ฝายหนองปิ้งไก่และฝายท่ากระดานระหว่าง
นาที่ที่ 0 (17 ก.ย. 2564 ถึง 403,860 (24 มิ.ย. 2565

ระยะเวลาในการเดินทางของน้ำจากฝายคลองสวนหมากถึงฝายหนองบึงไก่อ และจากฝายหนองบึงไก่อถึงฝายท่ากระดาน สามารถวิเคราะห์หาได้จากข้อมูลน้ำท่าจากสถานีตรวจวัดน้ำอัตโนมัติ RID-KU WL001 (ฝายคลองสวนหมาก RID-KU WL006 (ฝายหนองบึงไก่อ และ RID-KU WL008 (ฝายท่ากระดาน ซึ่งทำการวัดน้ำและบันทึกไว้ทุก ๆ 15 นาที ระหว่างวันที่ 17 กันยายน 2564 ถึง 24 มิถุนายน 2565 โดยสามารถแสดงอัตราการไหลของน้ำผ่านฝายคลองสวนหมาก ฝายหนองบึงไก่อและฝายท่ากระดานระหว่างวันที่ 17 ก.ย.2564 ถึงวันที่ 24 มิ.ย.2565 (รูปที่ 29 อัตราการไหลสูงสุดที่ไหลผ่านฝายคลองสวนหมากมีค่าเท่ากับ 431.4 ลบ.ม./วินาที เกิดวันที่ 26 กันยายน 2564 เวลา 14:00 (รูปที่ 30 สำหรับ รูปที่ 31 แสดงอัตราการไหลของน้ำผ่านฝายคลองสวนหมาก ฝายหนองบึงไก่อและฝายท่ากระดานระหว่างวันที่ 302,400 ถึง 403,200 (นับจากวันที่ 17 กันยายน 2564

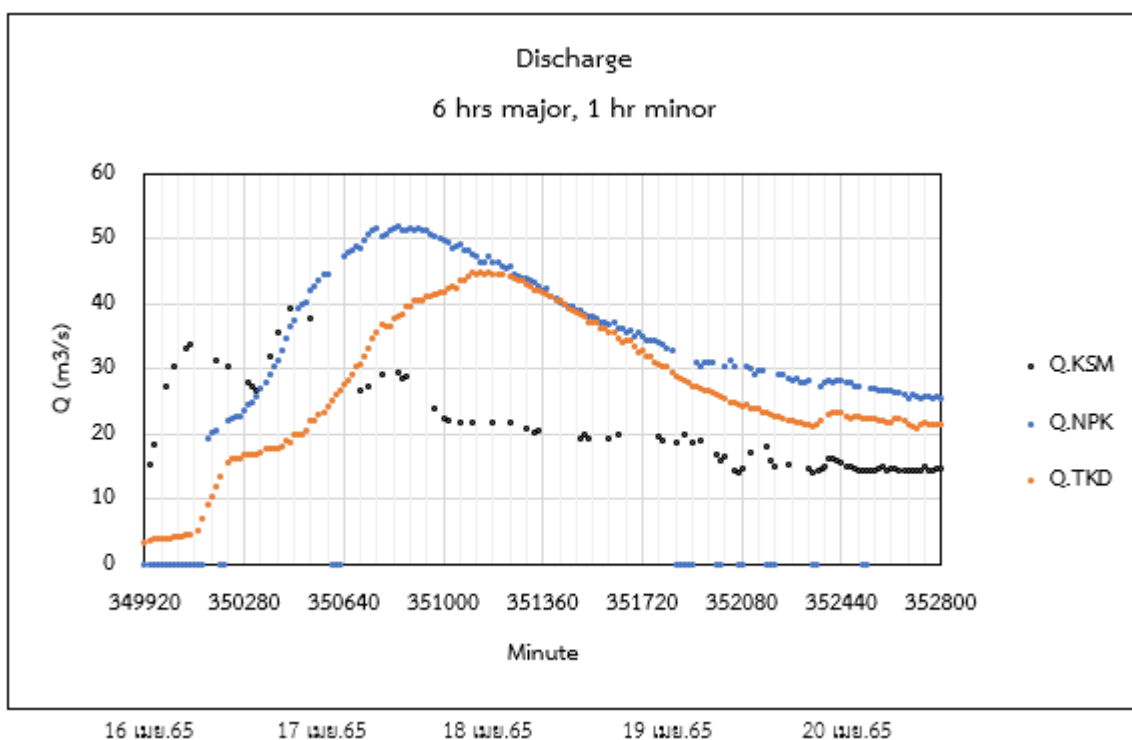
รูปที่ 33 ภาพขยายของรูปที่ 4.7-33 ระหว่างนาทีที่ 349,920 (16 เมย.2565 ถึง 352,800 (20 เม.ย. 2565

รูปที่ 34 และ รูปที่ 35 เป็นภาพขยายของกราฟในรูปที่ 33 พบว่า ระยะเวลาเดินทางของน้ำจากฝายคลองสวนหมากถึงฝายหนองบึงไก่อ เท่ากับ 6 ชั่วโมง และระยะเวลาเดินทางของน้ำฝายหนองบึงไก่อถึงฝายท่ากระดาน เท่ากับ 6 ชั่วโมง ที่อัตราการไหลของน้ำต่ำกว่า 60 ลบ.ม./วินาที

ระยะทางจากฝายคลองสวนหมากถึงฝายหนองบึงไก่อ่เท่ากับ 21 กม. และระยะทางจากฝายฝายหนองบึงไก่อ่ถึงฝายท่ากระดานเท่ากับ 11 กม. เมื่อนำมาคำนวณความเร็วในการไหลของน้ำที่อัตราการไหลต่ำกว่า 60 ลบ.ม./วินาที พบว่าได้ค่าดังนี้

- ความเร็วน้ำจากฝายคลองสวนหมากถึงฝายหนองบึงไก่อ่ = $21,000 / (6 \times 3,600) = 0.97$ ม./วินาที
- ความเร็วน้ำจากฝายหนองบึงไก่อ่ถึงฝายท่ากระดาน = $11,000 / (6 \times 3,600) = 0.51$ ม./วินาที

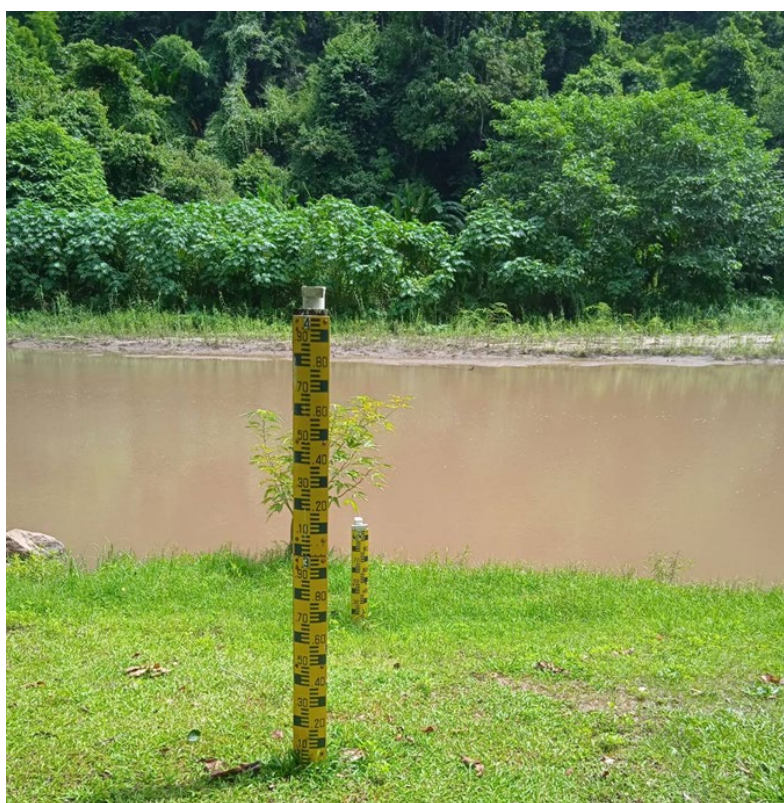
รูปที่ 34 แผ่นตรวจวัดระดับน้ำ บริเวณหน่วยพิทักษ์อุทยานแห่งชาติ (คลองสวนหมาก)

ระบบเตือนภัยน้ำท่วมที่ปัจจุบันยังใช้เจ้าหน้าที่ในการสังเกตระดับน้ำและเผ่าระวัง จากการลงพื้นที่ลุ่มน้ำคลองสวนหมาก พบว่า จุดเผ่าระวังในการเตือนภัยน้ำท่วมซึ่งได้ติดตั้งแผ่นวัดระดับน้ำเพื่อการเตือนภัยน้ำท่วมมีการติดตั้งเพียงจุดเดียว คือ บริเวณหน่วยพิทักษ์อุทยานแห่งชาติ (คลองสวนหมาก เมื่อถึงฤดูน้ำหลากเจ้าหน้าที่ที่เกี่ยวข้องจะเข้าไปสังเกตระดับน้ำที่แผ่นวัดระดับน้ำ โดยอ้างอิงเกณฑ์ระดับน้ำใกล้ 3.70 เมตร แสดงดังรูปที่ 34 เป็นเกณฑ์ต้องระวัง เตรียมขนย้ายสิ่งของ และเปิดบานประตูฝายท่ากระดานเพื่อเร่งระบายน้ำลงแม่น้ำปิง

- 1 ฝนพายุกรณในช่วง 3 วัน มากกว่า 200 มม. ถือว่าสูง
- 2 ระดับน้ำที่ฝายคลองสวนหมาก > 1.20 ม. ถือว่าสูง
- 3 อัตราการเพิ่มระดับน้ำที่ฝายคลองสวนหมาก > 0.10 ม./ 15 นาที ถือว่าสูง
- 4 ระดับน้ำที่ศูนย์พิทักษ์อุทยานแห่งชาติ (คลองสวนหมาก 3.7 ม. สบ.1 จะตัดสินใจเปิดบาน ประตู

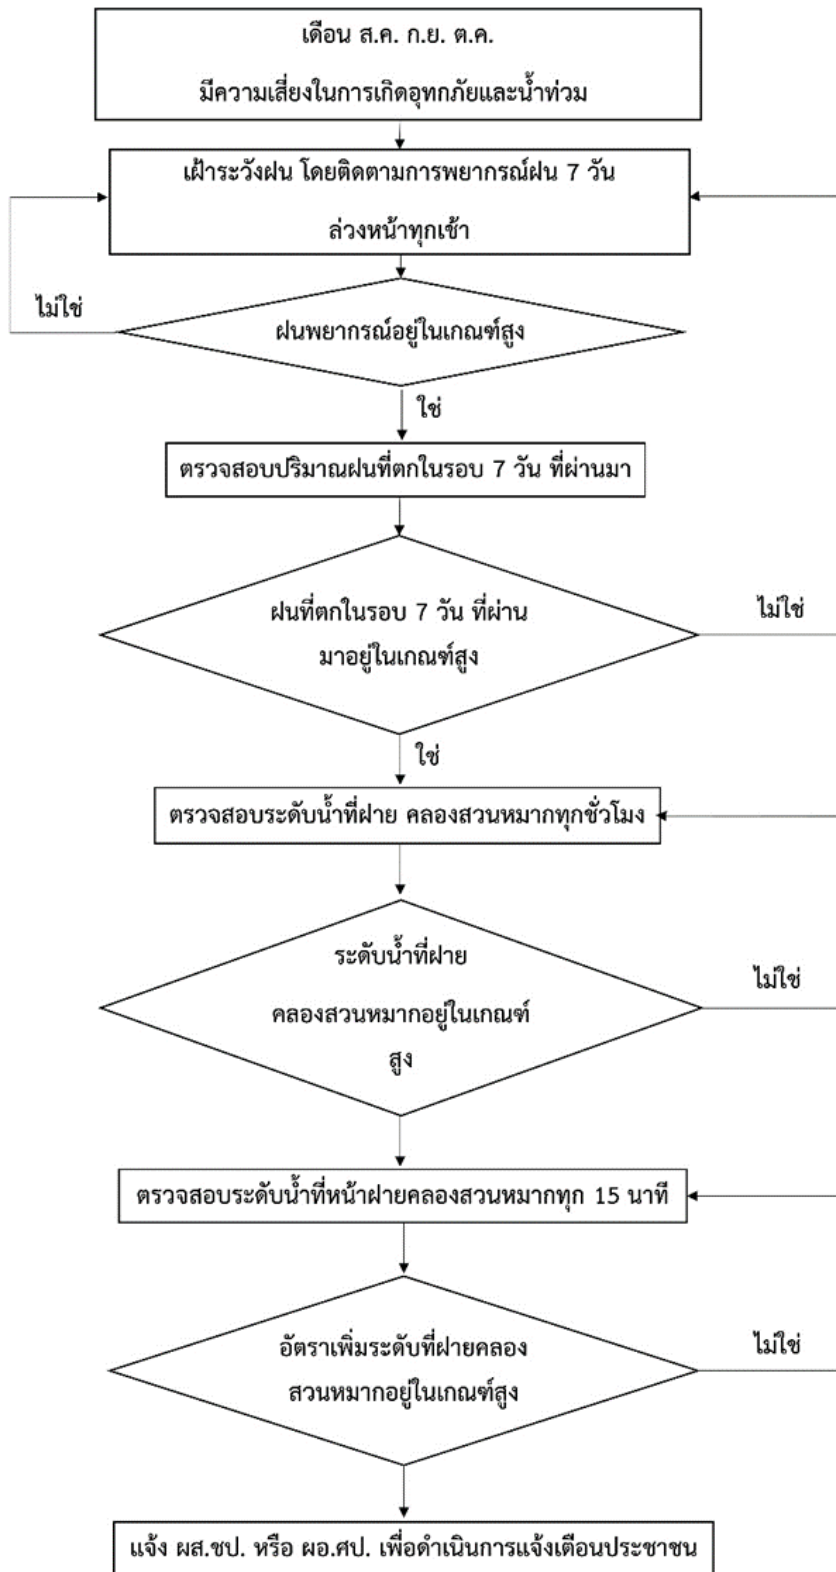
รูปที่ 35 แผนภูมิการตัดสินใจของระบบเตือนภัย “น้ำท่วม” ในลุ่มน้ำคลองสวนหมาก

การตัดสินใจของระบบเตือนภัยน้ำท่วมแสดงดังรูปที่ 35 โดยได้แบ่งช่วงที่สำคัญไว้ 5 ขั้นตอนคือ เฝ้าระวัง ตรวจสอบปริมาณฝนสะสมจริง ตรวจสอบระดับน้ำที่ฝายทุกชั่วโมง ตรวจสอบระดับน้ำที่ฝายทุก 15 นาที และ แจ้ง ผส.ชป. หรือ ผอ.ศป. เพื่อดำเนินการตัดสินใจแจ้งเตือนประชาชน โดยมีรายละเอียดของระบบดังนี้

1 ขั้นตอนที่ 1 การเฝ้าระวัง ระบบจะทำการตรวจสอบข้อมูลฝนพยากรณ์ฝนล่วงหน้า 7 วันจาก กรมอุตุนิยมวิทยา ระบบจะทำการประเมินว่าฝนพยากรณ์จากกรมอุตุนิยมวิทยาอยู่ในเกณฑ์ระดับใด (เกณฑ์ที่ได้จากการวิจัยซึ่งผู้วิจัยจะกำหนดขึ้นร่วมกับผู้มีส่วนได้ส่วนเสียในพื้นที่ ปัจจุบันอยู่ในช่วงการดำเนินการวิจัย หากพบว่าอยู่ในเกณฑ์ปกติระบบจะทำการเฝ้าระวังต่อไป แต่ถ้าพบว่าฝนพยากรณ์อยู่ในเกณฑ์สูงระบบจะทำการตรวจสอบปริมาณฝนตกจริงในรอบ 7 วันที่ผ่าน (ขั้นตอนที่ 2

2 ขั้นตอนที่ 2 การตรวจสอบปริมาณฝนสะสมจริง ระบบจะทำการตรวจสอบปริมาณฝนที่ตกจริงในพื้นที่จากการตรวจวัดของสถานีตรวจวัดอากาศอัตโนมัติที่งานวิจัยนี้ได้ดำเนินการติดตั้งไว้ในพื้นที่ลุ่มน้ำ คลองสวนหมาก ระบบจะทำการคำนวณปริมาณฝนที่ตกสะสมในพื้นที่ช่วง 7 วันที่ผ่านมาและประเมินว่าอยู่ในเกณฑ์ระดับใด (เกณฑ์ที่ได้จากการวิจัยซึ่งผู้วิจัยจะกำหนดขึ้นร่วมกับผู้มีส่วนได้ส่วนเสียในพื้นที่ ปัจจุบันอยู่ในช่วงการดำเนินการวิจัย หากพบว่าอยู่ในเกณฑ์ปกติระบบจะทำการกลับไปขั้นตอนที่ 1 คือ การเฝ้าระวังต่อไป แต่ถ้าพบว่าฝนสะสมอยู่ในเกณฑ์สูงระบบจะทำการ ตรวจสอบระดับน้ำที่ฝายคลองสวนหมากทุก ๆ 1 ชั่วโมง (ขั้นตอนที่ 3

3 ขั้นตอนที่ 3 การตรวจสอบระดับน้ำที่ฝายคลองสวนหมากทุกชั่วโมง ระบบจะทำการตรวจสอบระดับน้ำที่ฝายคลองสวนหมากทุกชั่วโมง จากการตรวจวัดของสถานีตรวจวัดน้ำอัตโนมัติที่งานวิจัยนี้ได้ดำเนินการติดตั้งไว้ที่ฝายคลองสวนหมาก จากนั้นจะทำการประเมินว่าอยู่ในเกณฑ์ระดับใด (เกณฑ์ที่ได้จากการวิจัยซึ่งผู้วิจัยจะกำหนดขึ้นร่วมกับผู้มีส่วนได้ส่วนเสียในพื้นที่ ปัจจุบันอยู่ในช่วงการดำเนินการวิจัย หากพบว่าอยู่ในเกณฑ์ปกติระบบจะทำการกลับไปขั้นตอนที่ 2 คือการตรวจสอบปริมาณฝนที่ตกในรอบ 7 วันที่ผ่านมา แต่ถ้าพบว่าระดับน้ำที่ฝายคลองสวนหมากอยู่ในเกณฑ์สูง ระบบจะทำการตรวจสอบระดับน้ำที่ฝายคลองสวนหมากทุก ๆ 15 นาที (ขั้นตอนที่ 4

4 ขั้นตอนที่ 4 การตรวจสอบระดับน้ำที่ฝายคลองสวนหมากทุก 15 นาที ระบบจะทำการตรวจสอบระดับน้ำที่ฝายคลองสวนหมากทุก 15 นาที จากการตรวจวัดของสถานีตรวจวัดน้ำอัตโนมัติที่งานวิจัยนี้ได้ดำเนินการติดตั้งไว้ที่ฝายคลองสวนหมาก จากนั้นจะทำการประเมินว่าอัตราการเพิ่มระดับน้ำที่ฝายคลองสวนหมากอยู่ในระดับใด หากพบว่าอยู่ในอัตราปกติระบบจะทำการกลับไปขั้นตอนที่ 3 คือ การตรวจสอบระดับน้ำที่ฝายคลองสวนหมากทุกชั่วโมง แต่ถ้าพบว่าอัตราการเพิ่มระดับน้ำอยู่ในเกณฑ์สูงระบบจะทำการแจ้งไปยัง ผส.ชป. หรือ ผอ.ศป. ต่อไป (ขั้นตอนที่ 5

5 ขั้นตอนที่ 5 การแจ้งข้อมูลเตือนภัย ระบบจะทำการแจ้งข้อมูลเตือนภัยไปยังผู้รับผิดชอบโดยตรงผ่าน ผส.ชป.หรือ ผอ.ศป. เพื่อดำเนินการแจ้งเตือนประชาชนต่อไป

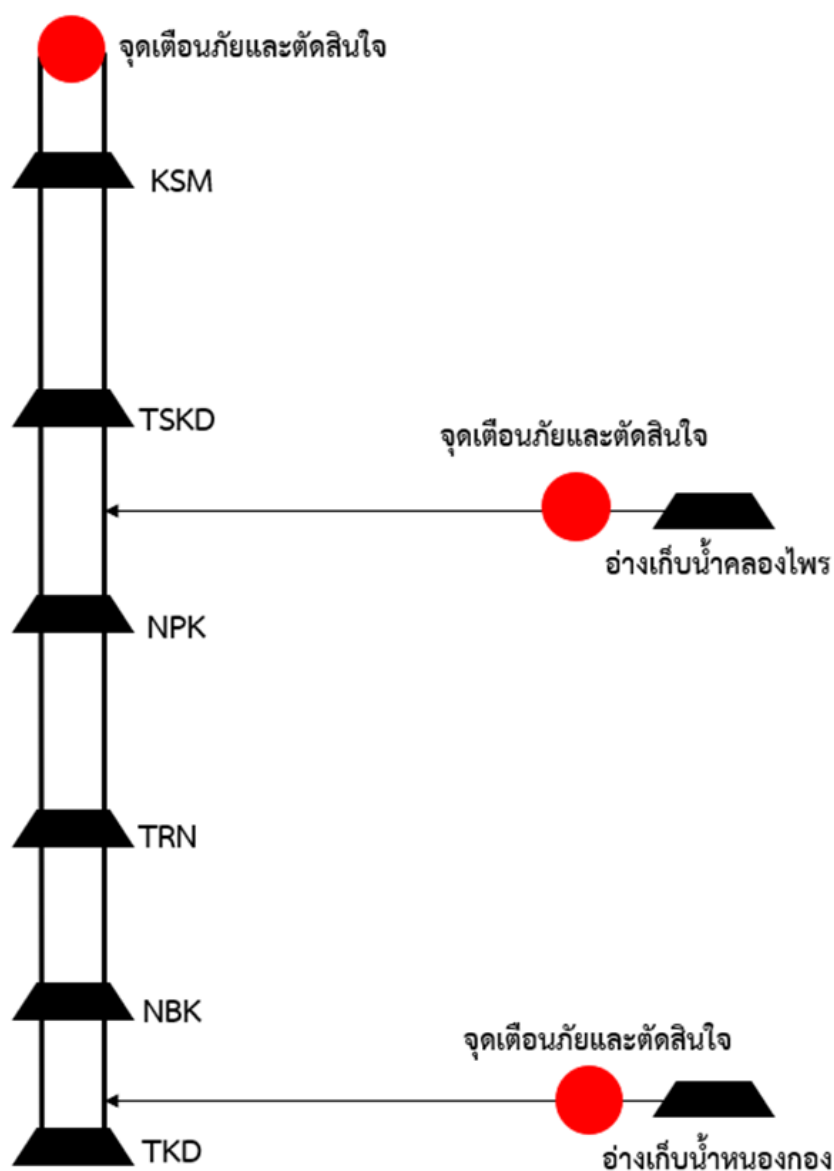
รูปที่ 36 ผังแสดงจุดติดตั้งแผ่นวัดระดับน้ำ และระบบเตือนภัยน้ำท่วม

เนื่องด้วยลักษณะภูมิประเทศของกลุ่มน้ำคลองสวนหมากส่งผลให้ เมื่อถึงฤดูน้ำหลากปริมาณน้ำจะไหลบ่าอย่างรวดเร็วจนทำให้พื้นที่ที่มีระดับตลิ่งต่ำเกิดน้ำท่วมเสียหาย โดยเฉพาะ พื้นที่บ้านแม่นารี และหนองบึงไก่อ การติดตั้งแผ่นวัดระดับน้ำและระบบเตือนภัยจะช่วยลดความเสียหายได้มาก ดังนั้นทีมงานวิจัยจึงประเมินจุดติดตั้งแผ่นวัดระดับน้ำ และระบบเตือนภัยทั้งสิ้น 3 จุด ได้แก่ ด้านเหนือฝายคลองสวนหมาก ท้ายอ่างเก็บน้ำคลองไพร และท้ายอ่างเก็บน้ำหนองกอง รายละเอียดแสดงดังรูปที่ 36

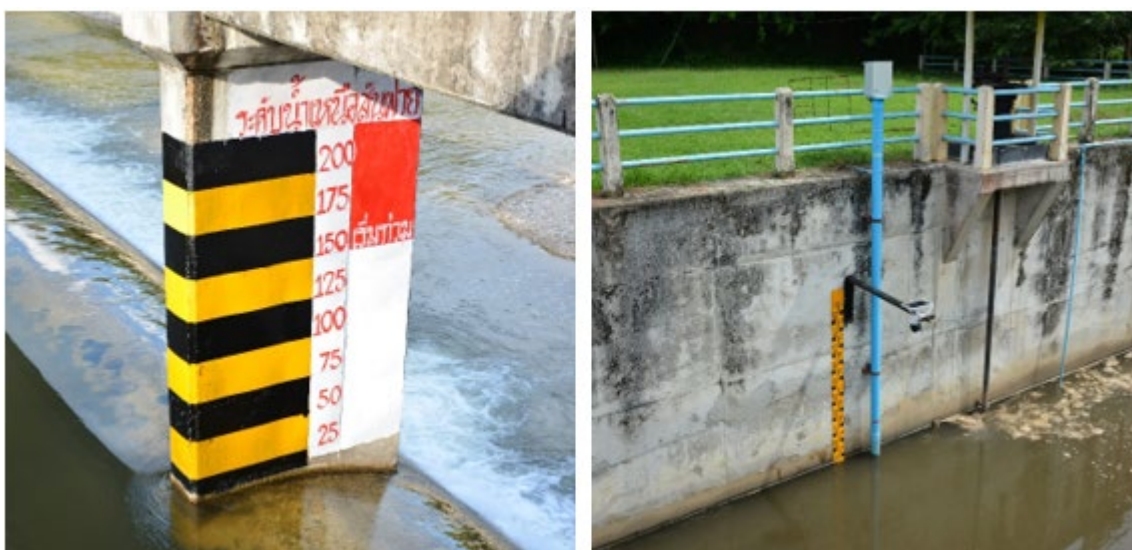
รูปที่ 37 รูปแบบแผนวัดระดับน้ำบริเวณสถานีตรวจวัดน้ำ RID-KU WL001

รายละเอียดแผนตรวจวัดระดับน้ำแสดงดังรูปที่ 37 ซึ่งเป็นแผนวัดระดับน้ำที่ติดตั้งบริเวณสถานีตรวจวัดน้ำ RID-KU WL001 ด้านเหนือฝายคลองสวนหมาก ที่อ้างอิงจากแผนวัดระดับน้ำบริเวณหน่วยพิทักษ์อุทยานแห่งชาติ (คลองสวนหมาก มายังบริเวณสถานีตรวจวัดน้ำ RID-KU WL001 โดยแบ่งระดับการเตือนภัยออกเป็น 3 ระดับ คือ

1 เมื่อระดับน้ำเหนือสันฝายคลองสวนหมากสูงระดับ 120-130 เซนติเมตร(สีเหลือง อยู่ในระดับการเฝ้าระวัง โดยจะต้องติดตามสถานการณ์ระดับน้ำอย่างใกล้ชิด

2 เมื่อระดับน้ำเหนือสันฝายคลองสวนหมากสูงระดับ 130-150 เซนติเมตร(สีส้ม อยู่ในระดับเตือนภัย ควรจะเริ่มประกาศเตือนภัยผู้อยู่อาศัยริมคลองสวนหมาก และพื้นที่เสี่ยงภัยน้ำท่วมต่าง ๆ ให้เตรียมตัวรับมือกับการเกิดน้ำท่วม

3 เมื่อระดับน้ำเหนือสันฝายคลองสวนหมากสูงระดับ 150 เซนติเมตรขึ้นไป(สีแดง อยู่ในระดับที่เกิดน้ำท่วมในพื้นที่ริมคลองสวนหมาก และพื้นที่เสี่ยงภัยน้ำท่วม (ปี 64 เข้าท่วมหมู่บ้านแมนารี หมู่1นาบ่อคำ

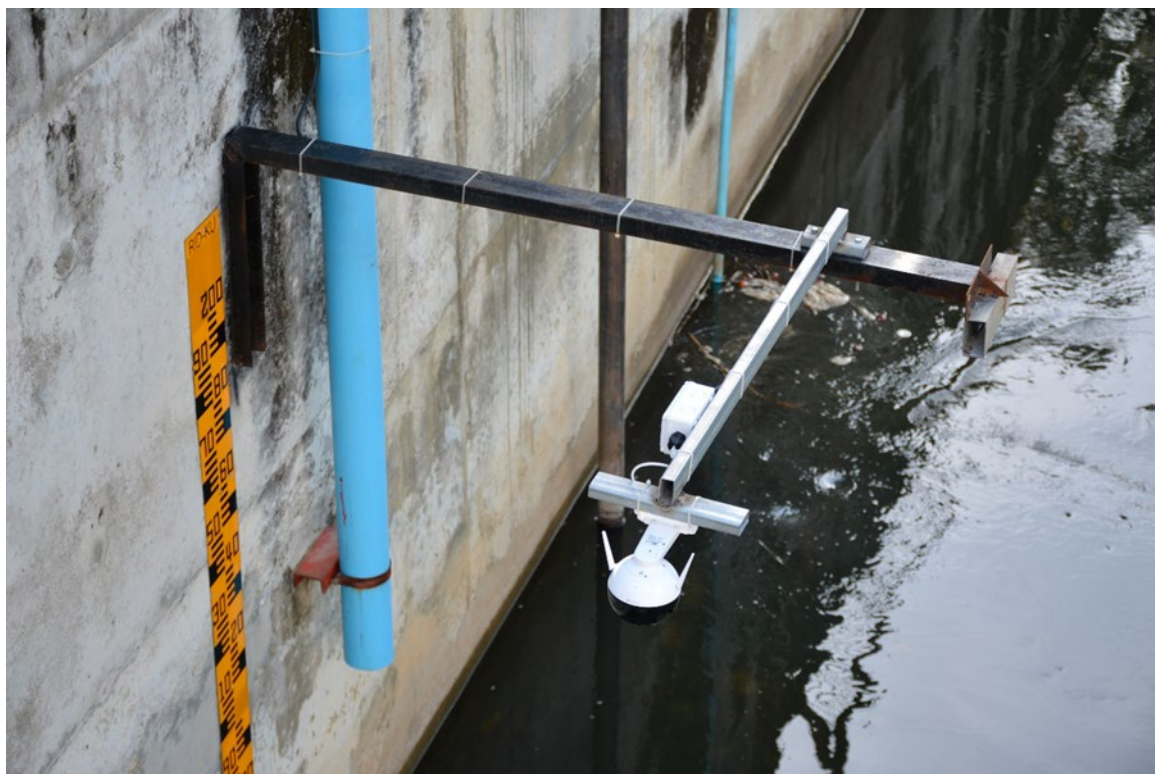
รูปที่ 38 ติดตั้งกล้องวงจรปิดด้านเหนือน้ำฝายคลองสวนหมาก

ทั้งนี้ยังมีการติดตั้งกล้องวงจรปิดที่จุดติดตั้งแผ่นวัดระดับน้ำเพื่อให้สามารถติดตามสถานการณ์น้ำใน
 ฤดูน้ำหลากได้อย่างรวดเร็ว แสดงดังรูปที่ 38

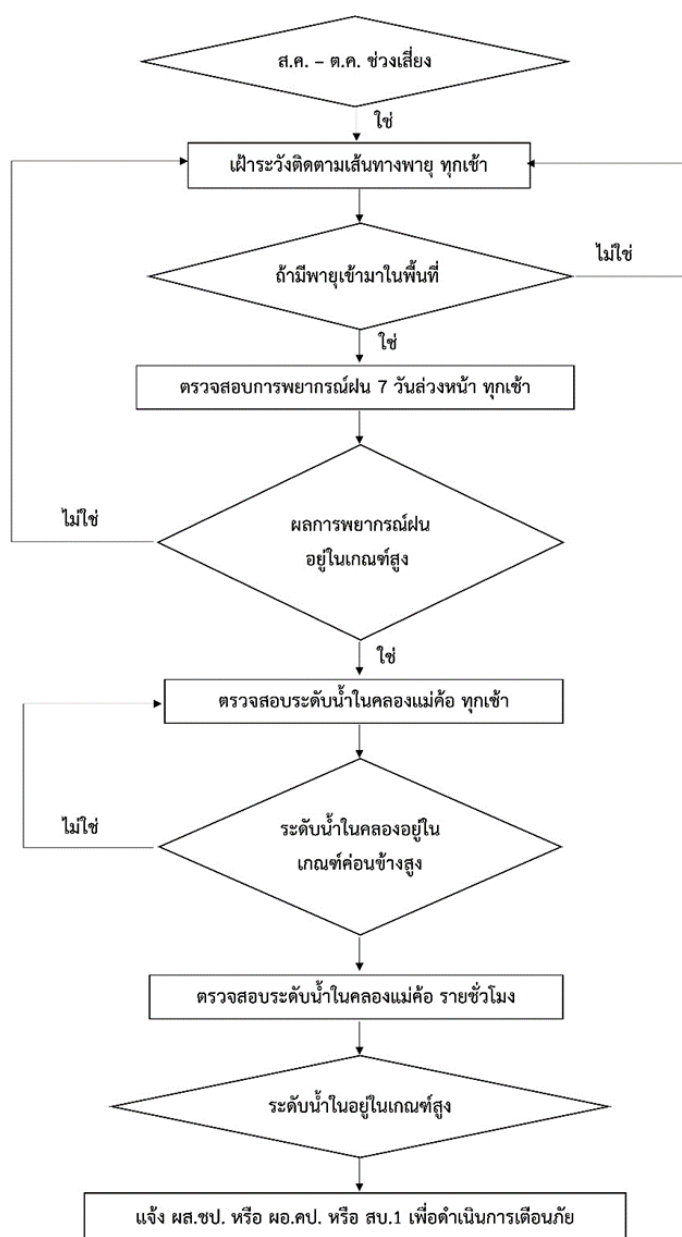
รูปที่ 39 แผนภูมิการตัดสินใจของระบบเตือนภัย “น้ำท่วม” ในพื้นที่คลองแม่ค้อ

1 ฝนพยากรณ์ 7 วันล่วงหน้า อยู่ในเกณฑ์สูง เมื่อค่าฝนพยากรณ์รายวัน > 35 มม./วัน (ฝนตกหนัก ติดต่อกัน 2 วันหรือมากกว่า หรือ ฝนพยากรณ์รายวันบางวัน > 90 มม./วัน (ฝนตกหนักมาก

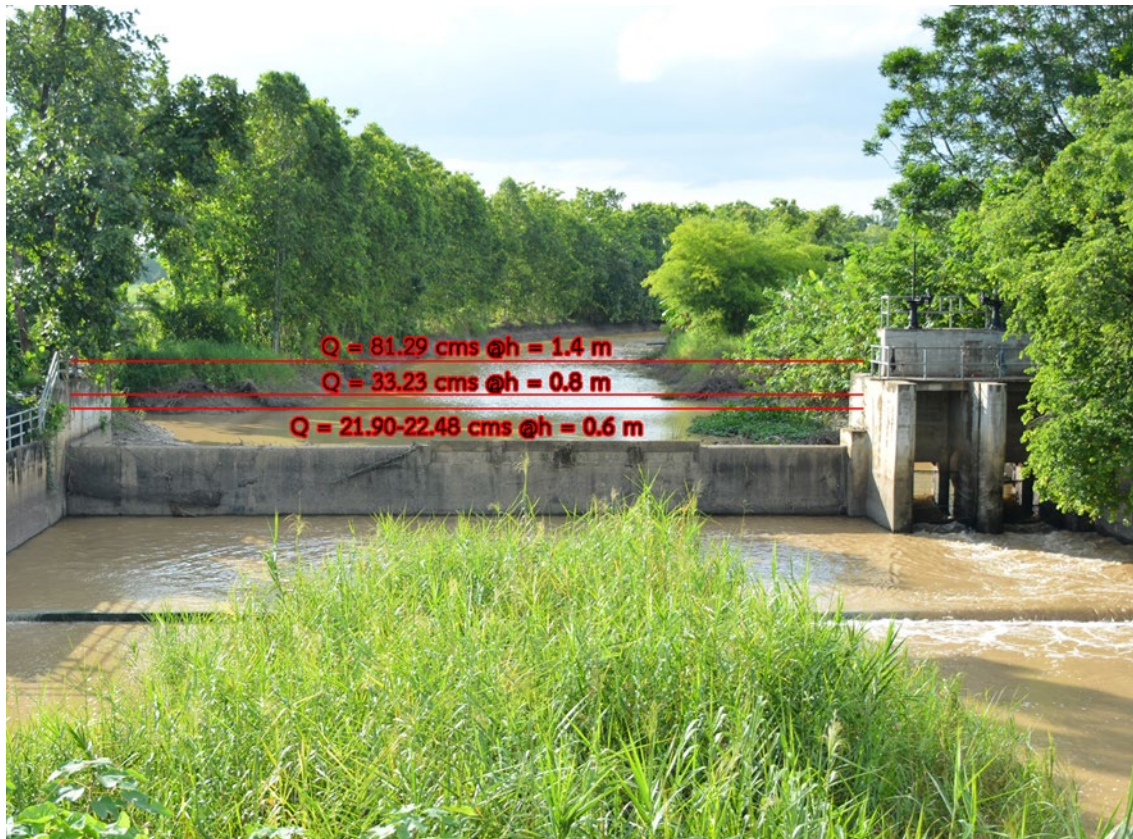
รูปที่ 40 ใช้ระดับน้ำเหนือฝาย อบจ. เป็นเกณฑ์ประกอบการตัดสินใจ

2 จุดตรวจวัดระดับน้ำในคลองแม่ค้อ คือระดับน้ำที่ฝาย อบจ. ทำยจุดบรรจบระหว่างคลองแม่ค้อ สายบนและคลองแม่ค้อสายล่าง ดังรูปที่ 5.3-40

ถ้าระดับน้ำเหนือสันฝาย > 0.5 ม. ถือว่าระดับน้ำอยู่ในเกณฑ์ค่อนข้างสูง

ถ้าระดับน้ำเหนือสันฝาย > 0.8 ม. ถือว่าระดับน้ำอยู่ในเกณฑ์สูง
