ปัญหาการกัดเซาะหน้าดินและการลดการตกตะกอนหน้าฝาย

เนื่องจากลุ่มน้ำคลองสวนหมากมีปัญหาการกัดเซาะหน้าดิน และการตกตะกอนหน้าฝายค่อนข้างสูง โดยเฉพาะบริเวณต้นน้ำ งานวิจัยครั้งนี้จึงได้ทำการประเมินการกัดเซาะหน้าดินโดยใช้ แบบจำลองทางคณิตศาสตร์ตามหลักของสมการการสูญเสียดินสากล (The Universal Soil Loss Equation: USLE ร่วมกับการประยุกต์ใช้ระบบสารสนเทศภูมิศาสตร์ (Geographic Information System: GIS เพื่อระบุถึงปริมาณระดับความรุนแรง และตำแหน่งที่ถูกกัดเซาะ ซึ่งจะช่วยให้จัดลำดับความสำคัญของพื้นที่ที่ต้องใช้มาตรการควบคุมการกัดเซาะหน้าดิน โดยแสดงอยู่ในแผนที่ทั้งลุ่มน้ำ จากนั้นได้ประเมินการกัดเซาะในแปลงทดลองที่คัดเลือกขึ้นมาเพื่อประเมินจากพื้นที่จริง นอกจากนี้ยังได้ลงพื้นที่เพื่อสำรวจ โดยการสังเกตการณ์เพื่อประเมินขอบเขตและความรุนแรงของการพังทลายหน้าดิน โดยพิจารณาพื้นที่ที่ถูกกัดเซาะจากแบบจำลอง USLE โดยการสังเกตถึงลักษณะการกัดเซาะ เช่น การกัดเซาะแบบร่องรีว ร่องลึก และลักษณะอื่น ๆ ที่เป็นสัญญาณว่ามีการกัดเซาะหน้าดิน จากนั้นได้เสนอรูปแบบการป้องกันการกัดเซาะหน้าดินที่เหมาะสมต่อไป

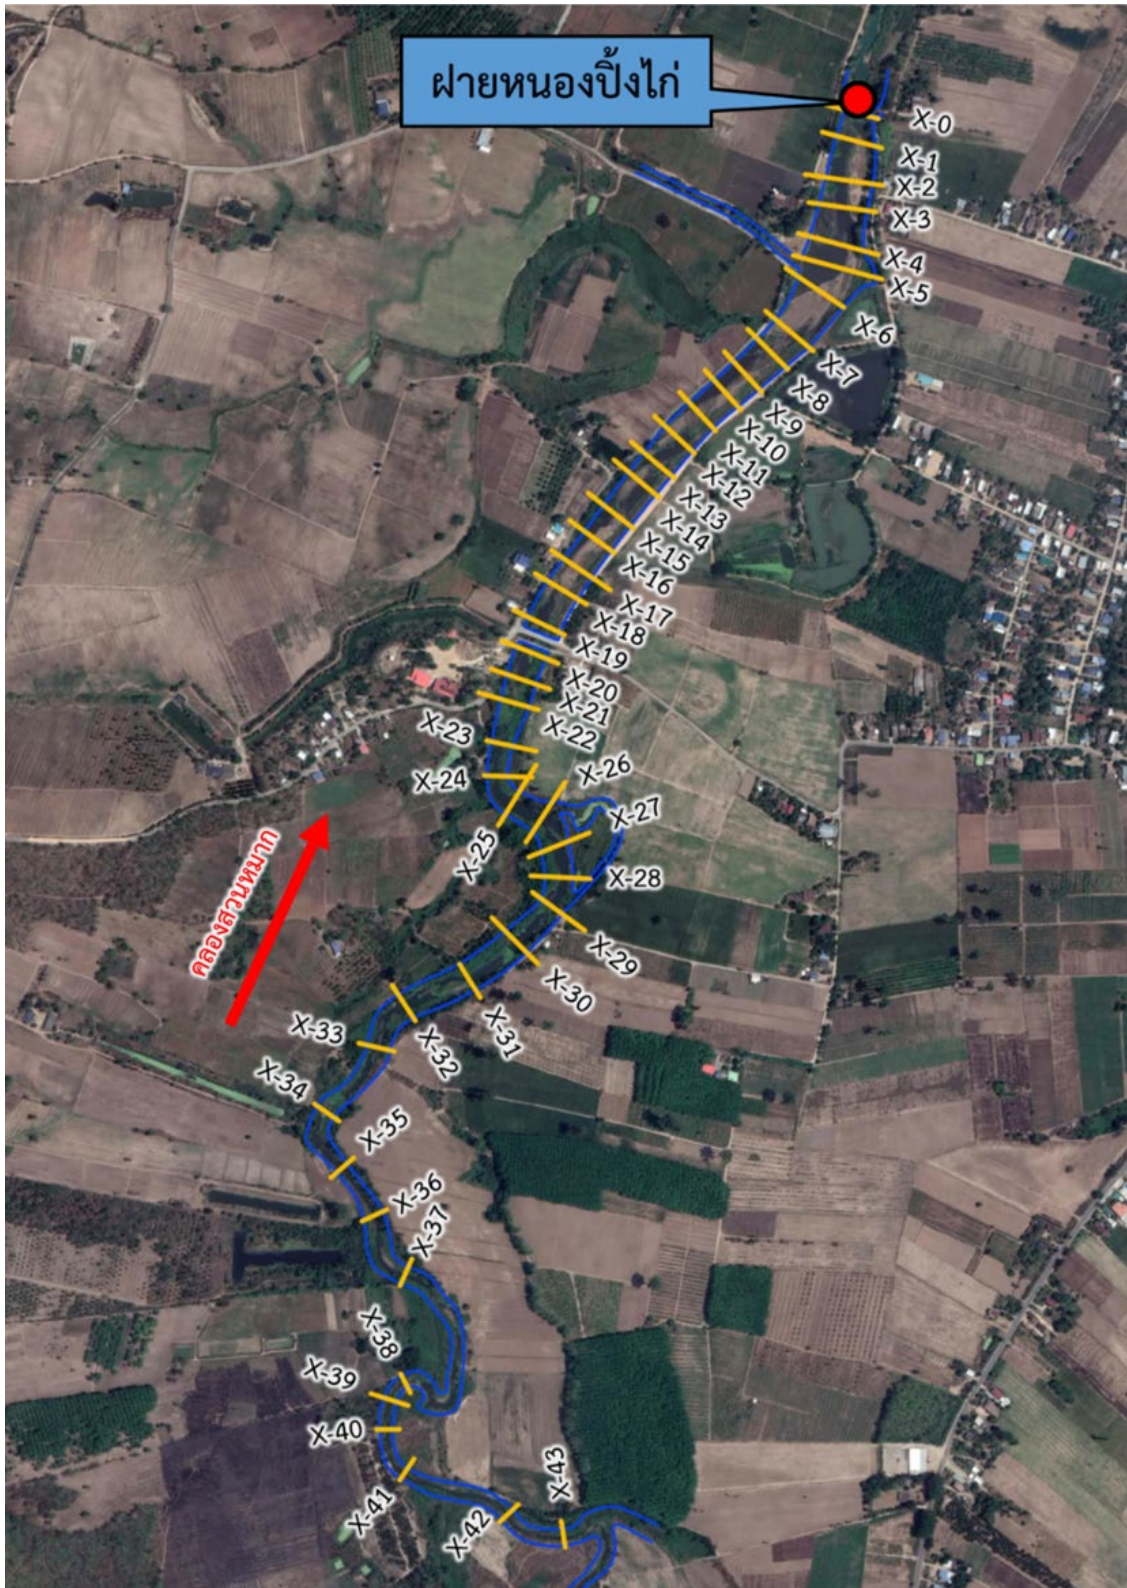
รูปที่ 8 ตำแหน่งหน้าตัดที่สำคัญเพื่อเปรียบเทียบหน้าตัดก่อนและหลังฤดูฝน

การประเมินตะกอนท้องน้ำโดยใช้เทคนิคการสำรวจรูปตัดทางน้ำนั้น ได้ใช้เทคนิคคล้ายกันกับการประเมินปริมาณตะกอนหน้าฝายจากแผนที่เส้นชั้นความสูง โดยทำการประเมินตะกอนที่ตกจมหน้าฝายของฝายหนองปั้งไก่อจำนวน 44 หน้าตัด (รูปที่ 8 เป็นระยะทาง 3,027.85 กม. ตั้งแต่หน้าที่ 1 กม 0+000 (หน้าฝายหนองปั้งไก่อ จนถึง หน้าตัดที่ 44 กม. 3+027.85 (วัดจากหน้าฝายหนองปั้งไก่อไปทางด้านเหนือน้ำ ซึ่งงานวิจัยนี้ได้ดำเนินการสำรวจหน้าตัดทางน้ำบริเวณด้านหน้าฝายก่อนฤดูฝนและหลังฤดูฝนและนำมาคำนวณปริมาตรของตะกอนที่ถูกกัดเซาะและตกทับถมหน้าฝายหนองปั้งไก่อ ซึ่งตัวอย่างการเปลี่ยนแปลงหน้าตัดแสดงดังรูปที่ 9 สำหรับการเปลี่ยนแปลงหน้าตัดอื่น ๆ แสดงในรายงานเรื่อง “การวิจัยเพื่อพัฒนาต้นแบบการบริหารจัดการน้ำเพื่อความยั่งยืน กรณีศึกษาลุ่มน้ำคลองสวนหมาก” (ชัยยะและคณะ, 2564

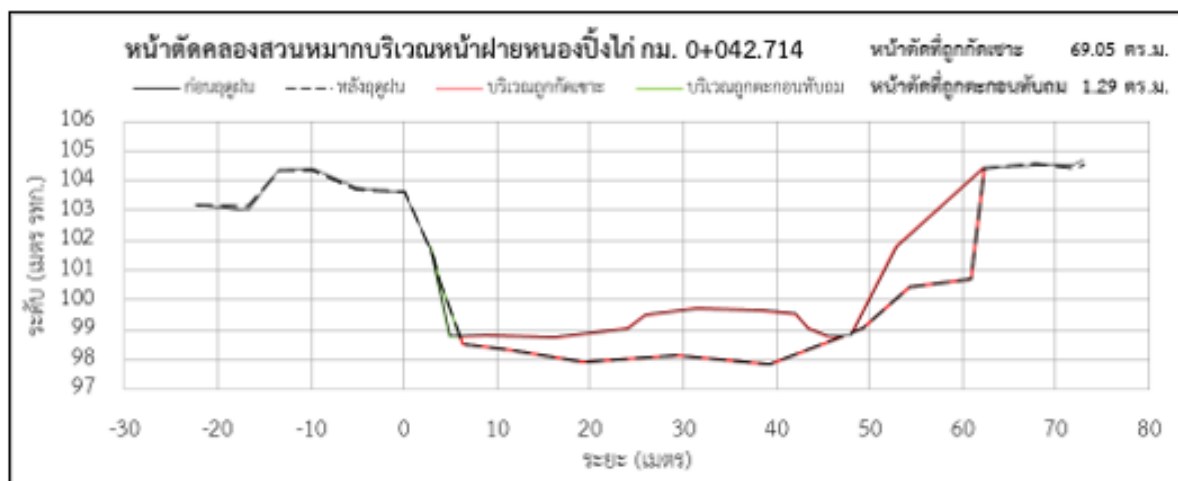
รูปที่ 9 หน้าตัดคลองสวนหมากบริเวณหน้าฝายหนองปิ้งไก่อก่อนและหลังฤดูฝน

X1) กม. 0+042.714 (X-1)

จากข้อมูลการสำรวจหน้าตัดคลองสวนหมากตั้งแต่ กม 0+000 (หน้าฝายหนองปิ้งไก่อ จนถึง กม. 3+027.85 (วัดจากหน้าฝายหนองปิ้งไก่อไปทางด้านเหนือหน้า เป็นระยะทาง 3,027.85 กม. สามารถประเมินปริมาณตะกอนที่ถูกกัดเซาะได้เท่ากับ 22,532.09 ลบ.ม. และตะกอนที่ทับถมเท่ากับ 17,770.79 ลบ.ม.หรือคิดเป็นปริมาณตะกอนที่ถูกกัดเซาะและทับถมเท่ากับ 7.442 และ 5.869 ลบ.ม. ต่อความยาวลำน้ำ 1 ม. ตามลำดับ จะเห็นได้ว่าพื้นที่ดินที่ถูกกัดเซาะมีปริมาณมากกว่าดินที่ถูกทับถมถึง 1.573 ลบ.ม.ต่อความยาวลำน้ำ 1 ม. สาเหตุดังกล่าวนี้มีแนวโน้มเกิดถี่มากขึ้น ในช่วง 15 ปีย้อนหลัง (พศ.2550-2564 ของลำน้ำในลุ่มน้ำคลองสวนหมาก (ข้อมูลจากการสัมภาษณ์ประชาชนพื้นที่ โดยเฉพาะหากเกิดฝนตกหนักอย่างฉับพลัน ซึ่งจะทำให้แนวตลิ่งลำน้ำมีการเปลี่ยนแปลง จนพื้นที่การเกษตรบริเวณใกล้กับลำน้ำนั้น ๆ เกิดการเสียหายได้

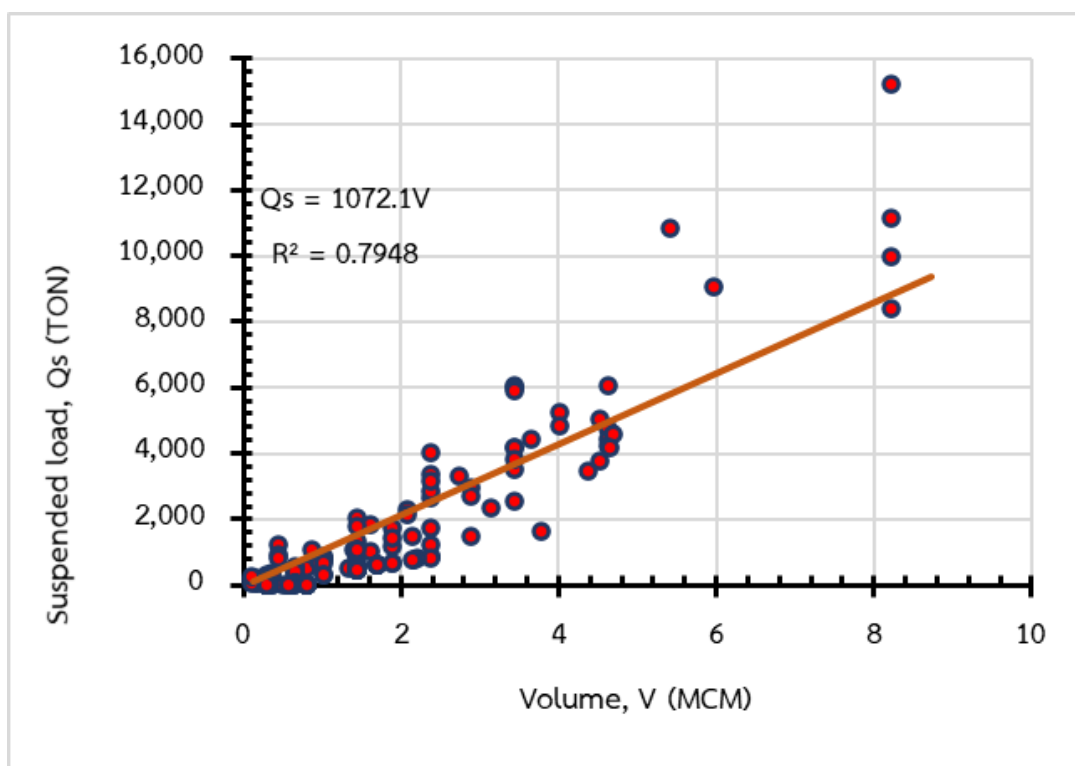
รูปที่ 12 ความสัมพันธ์ระหว่างปริมาณน้ำกับตะกอนแขวนลอยที่ไหลผ่านฝายคลองสวนหมาก

จากรูปที่ 12 และ รูปที่ 13 แสดงความสัมพันธ์ระหว่างอัตราการไหลผ่านฝายกับตะกอนแขวนลอย ซึ่งพบว่าปริมาณตะกอนที่ไหลผ่านฝายแปรผันตรงกับอัตราการไหลของน้ำ โดยมีความสัมพันธ์ได้ดังสมการที่ 4 และ สมการที่ 5 สำหรับฝายคลองสวนหมากและฝายท่ากระดานตามลำดับ

$$Q_s = 1072.1V \quad \text{โดยที่ } R^2 = 0.795 \quad \text{สมการที่ 4}$$

งานวิจัยนี้ยังได้ประเมินตะกอนกับปริมาณน้ำที่ไหลผ่านฝายโดยแสดงความสัมพันธ์ดังรูปที่ 12 และรูปที่ 13 สำหรับฝายคลองสวนหมากและฝายท่ากระดานตามลำดับ

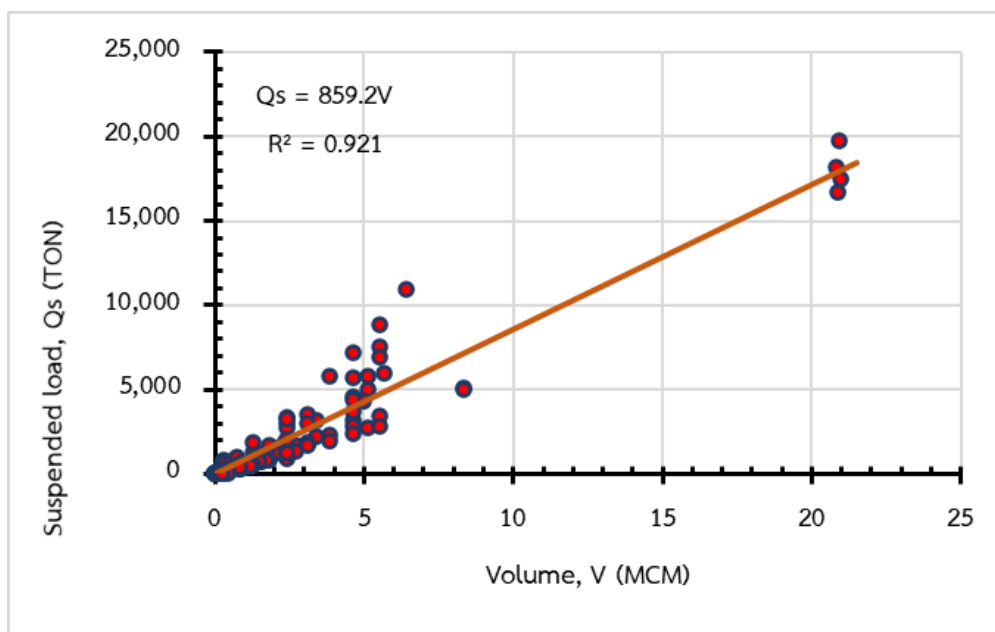
รูปที่ 13 ความสัมพันธ์ระหว่างปริมาณน้ำกับตะกอนแขวนลอยที่ไหลผ่านฝายท่ากระดาน

$$Q_s = 859.2V \quad \text{โดยที่ } R^2 = 0.921 \quad \text{สมการที่ 5}$$

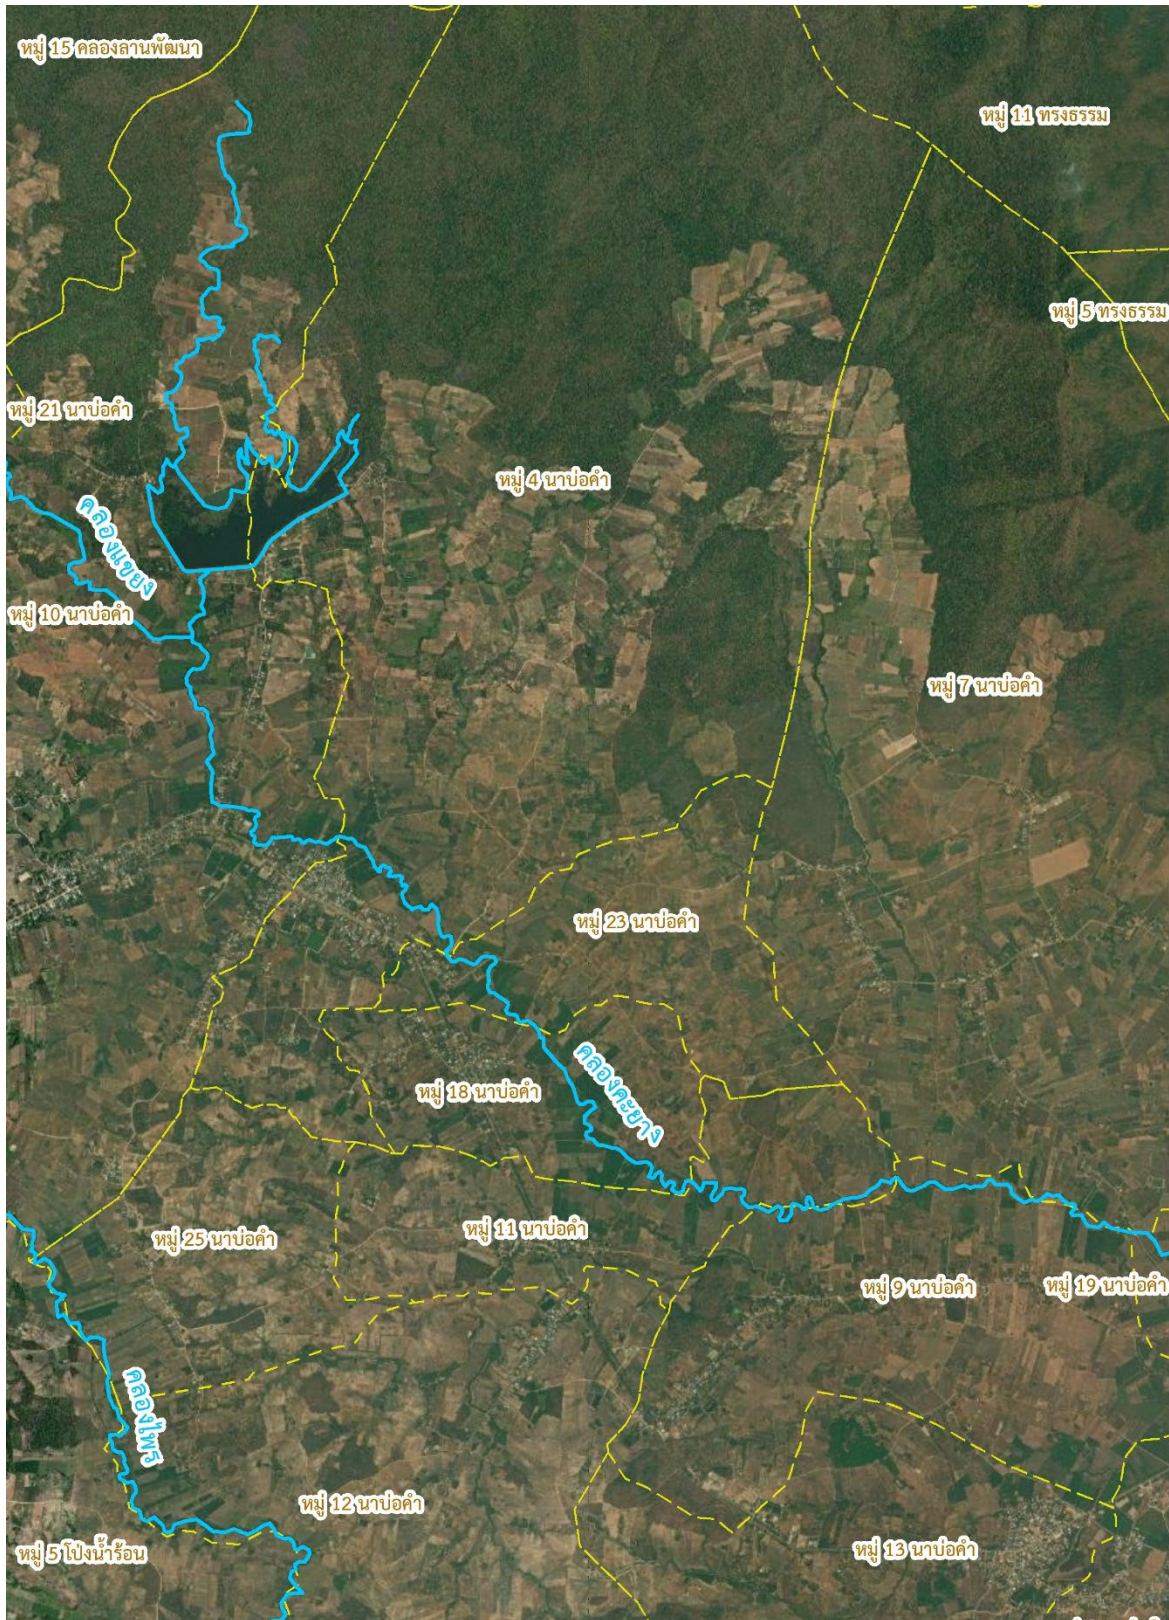
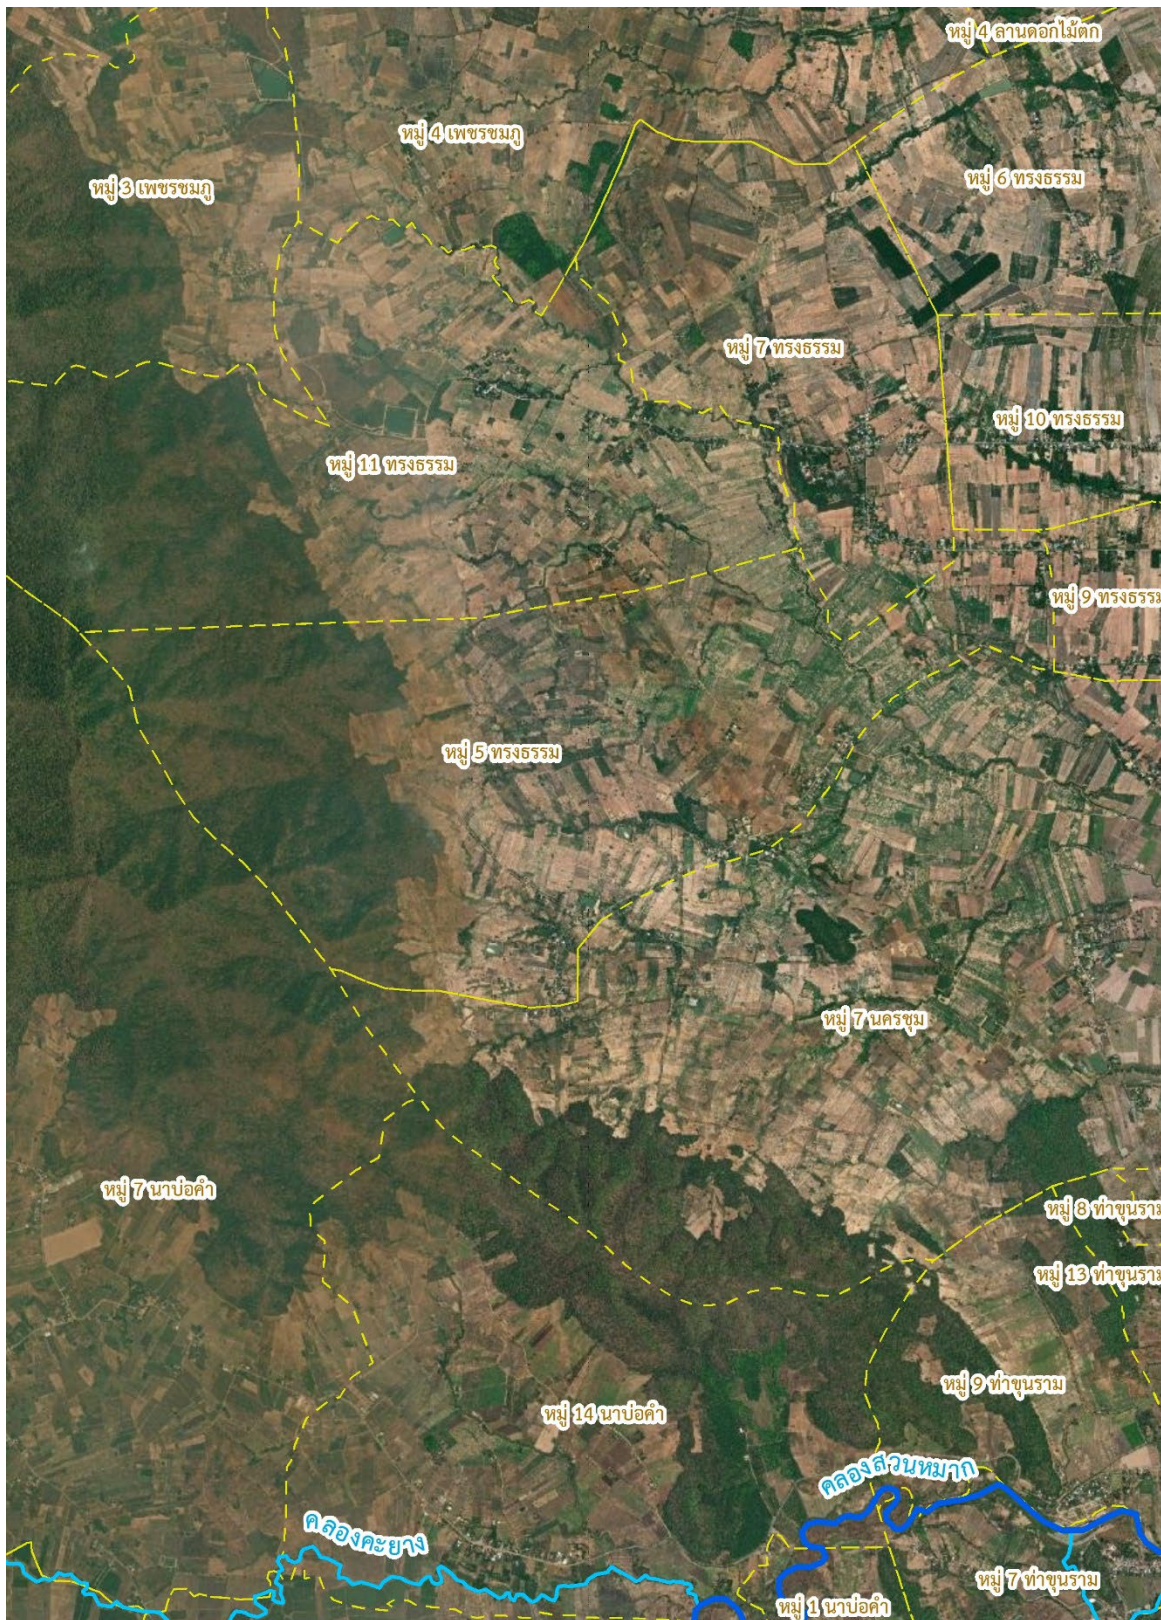
รูปที่ 16 พื้นที่ที่มีการกีดเซาะหน้าดินบริเวณคลองไทรและคลองหนวดแดง

รูปที่ 17 พื้นที่ที่มีการกัดเซาะหน้าดินบริเวณท่าระแนะ

รูปที่ 18 พื้นที่ที่มีการกัดเซาะหน้าดินบริเวณหนองกอง

รูปที่ 19 พื้นที่ที่มีการกีดเซาะหน้าดินบริเวณคลองแม่ค้อ

สำหรับพื้นที่ในกลุ่มน้ำสวนหมากที่อยู่นอกเขตอุทยานแห่งชาติที่ต้องเฝ้าระวังสามารถแบ่งออกเป็นสามโซนหลัก ๆ แก่โซนที่ 1 บริเวณคลองไพรและคลองหมดแดง (ลุ่มน้ำย่อย KP4 และ KMD1 รูปที่ 16 โซน 2 บริเวณท่าระแนะ (ลุ่มน้ำย่อย TRN และ TKD2 รูปที่ 17 และโซนที่ 3 บริเวณหนองกองและคลองแม่ค้อ (ลุ่มน้ำย่อย NG2 และ MC รูปที่ 18 โดยสามารถแบ่งมาตรการอนุรักษ์ดินและน้ำตามสภาพพื้นที่ได้ดังนี้

- พื้นที่ความลาดชันของพื้นที่ 2-5 % ให้ใช้วิธีไถพรวนตามแนวระดับควบคู่กับการปลูกพืชขวางความลาดเทของพื้นที่
- ความลาดชันของพื้นที่ 5-12 % ให้ใช้วิธีทำคันดินและคันชะลอความเร็วน้ำและปลูกหญ้าแฝกเพื่อรักษาคันดินให้มีความคงทน (หญ้าแฝกสามารถเก็บเกี่ยวใบมาใช้แทนฟางคลุมดินปลูกพืชได้อีกด้วย ควบคู่กับการปลูกพืชขวางความลาดเทของพื้นที่
- ความลาดชันของพื้นที่ 12-35 % ให้ใช้วิธีทำขั้นบันไดดิน (Bench terrace และคูน้ำรอบเขา เพื่อลดความยาวของความลาดเท ให้เป็นช่วง ๆ และช่วยเก็บกักน้ำหรือระบายน้ำออกไปในทิศทางที่ต้องการลดการไหลบ่าของน้ำ ควบคู่กับการปลูกพืชขวางความลาดเทของพื้นที่

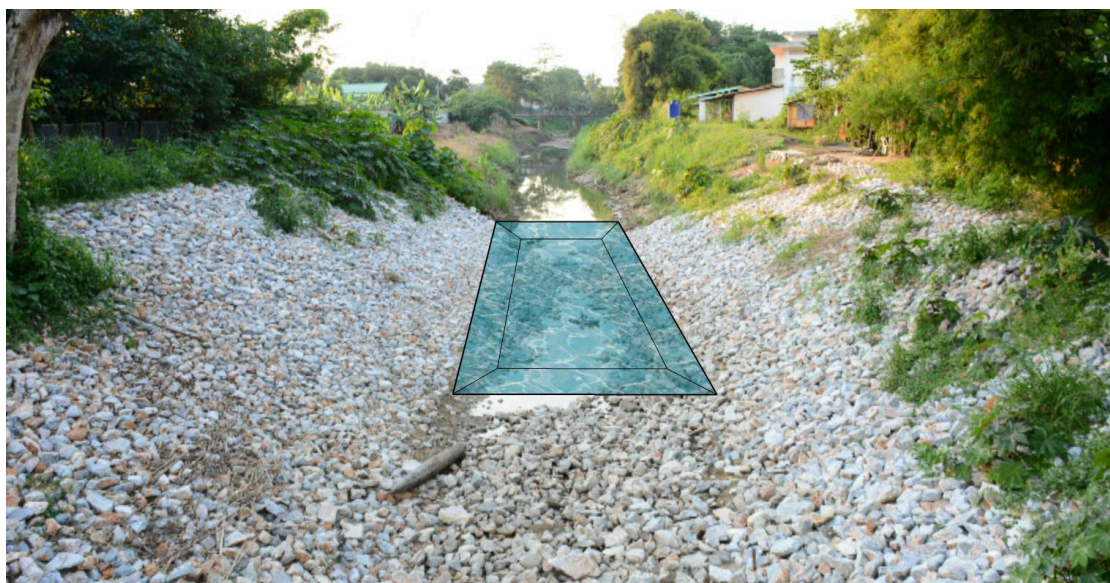
รูปที่ 20 ป่อดักตะกอน

- การปลูกพืช เช่น หญ้า ไม้พุ่ม ต้นไม้ บริเวณหน้าฝายจะช่วยลดการไหลบ่าของตะกอนได้ พืชผักสามารถรักษาเสถียรภาพของดิน ชะลอน้ำ ดักตะกอน ลดการตกตะกอนหน้าฝาย
- การสร้างบ่อดักตะกอน (ดังรูปที่ 20 ที่ต้นน้ำของฝายสามารถช่วยดักจับและตกตะกอนก่อนที่จะถึงฝาย บ่อดักตะกอนจะช่วยให้ความเร็วการไหลของน้ำช้าลง ซึ่งช่วยให้ตะกอนตกตะกอนลงสู่ด้านล่างลดปริมาณตะกอนที่มาถึงฝาย

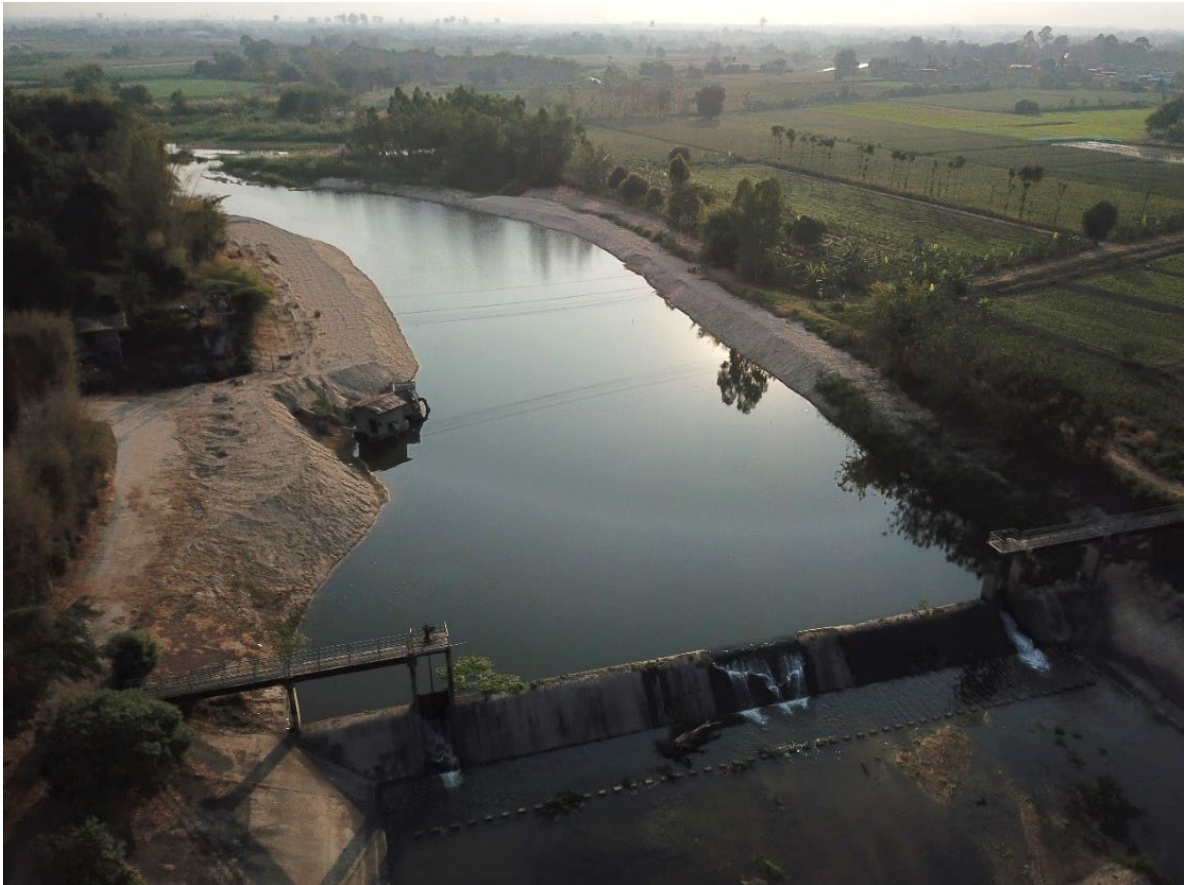
รูปที่ 22 การขุดลอกตะกอนหน้าฝาย

- การบำรุงรักษาพื้นที่หน้าฝายอย่างสม่ำเสมอจะช่วยลดการตกตะกอนได้ เช่น ขุดลอกตะกอนหน้าฝายเป็นประจำทุกปีในช่วงน้ำน้อย (ดังรูปที่ 22

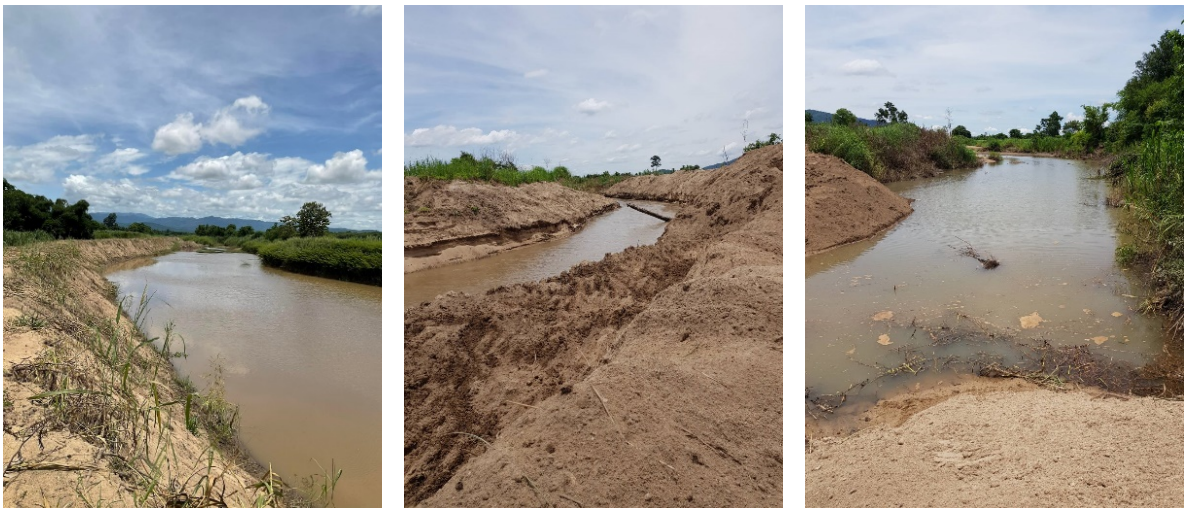
รูปที่ 23 การขุดลอกคลองสวนหมากที่กำลังดำเนินการบริเวณใกล้ประปาหมู่บ้าน

- การทำให้ตลิ่งลำน้ำมีเสถียรภาพโดยใช้วิธีการต่าง ๆ เช่น riprap, gabions หรือ vegetative stabilization ทำให้ริมตลิ่งมีความมั่นคง สามารถลดการไหลบ่าของตะกอนและการทับถมในบริเวณใกล้เคียงกับฝายได้ ซึ่งปัจจุบันมีการขุดลอกตะกอนในบริเวณลำน้ำ (ดังรูปที่ 23 เพื่อเพิ่มประสิทธิภาพการส่งน้ำ (การระบายน้ำ อย่างไรก็ตามตะกอนเหล่านั้นถูกนำมาทำกองเสริมริมตลิ่งคลองซึ่งเป็นช่วงที่มีความคดเคี้ยวมาก และดินทรายที่กองเสริมตลิ่งไม่ค่อยมั่นคง ถ้าน้ำป่าหลากมาแรงอาจส่งผลให้ตลิ่งพังลงมา และน้ำไหลล้นเข้าท่วมบริเวณข้างเคียงได้ ดังนั้นการทำให้ตลิ่งมีความแข็งแรงด้วยวิธีการต่าง ๆ จึงจะเป็นแนวทางที่ยั่งยืนต่อไป
- การสร้างประตูละบายทราย (ดังรูปที่ 24 ซึ่งจะช่วยระบายตะกอนที่ตกทับถมหน้าฝายได้
